# Opel Vários modelos - Fraca potência do motor | HELLA

Motor : Z16XEP

Fraca potência do motor

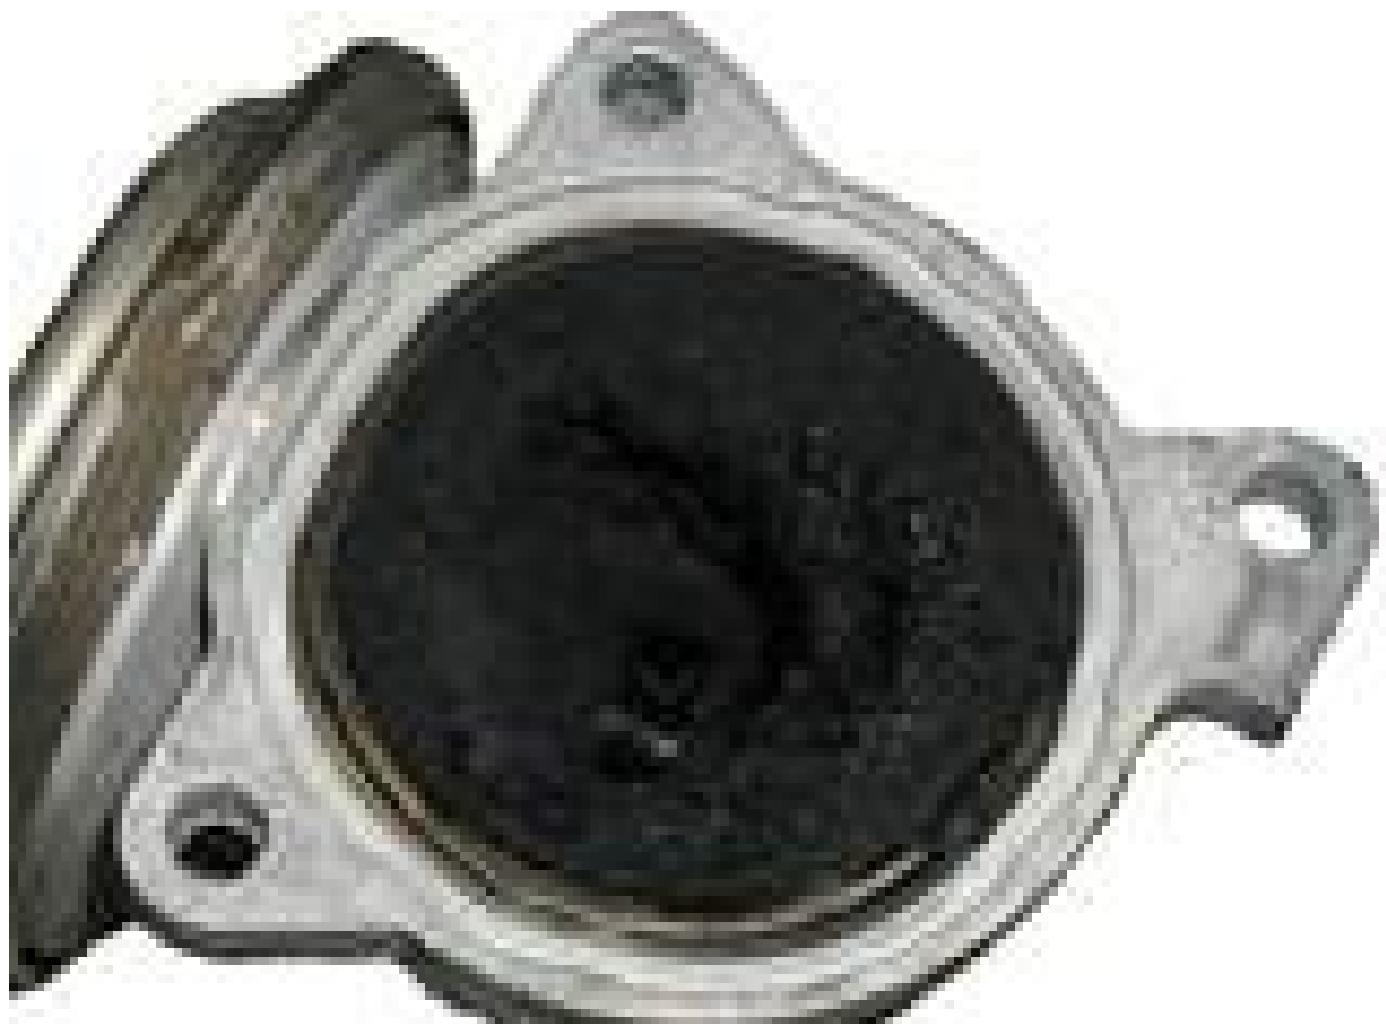
Figure 3

**Se o erro supracitado for detetado em combinação com os seguintes códigos de erro referidos, a causa do erro pode dever-se a uma obstrução dos canais RGE (canal de recondução do gás de escape).**

(figure 3) in the intake manifold.

- Ler a memória de erros e apagar os códigos de erro
- Desmontar o coletor de admissão de acordo com as instruções do fabricante
- Limpar os canais RGE no tubo de admissão com ferramentas adequadas
- Montar o coletor de admissão de acordo com as instruções do fabricante
- Ler a memória de erros e apagar eventuais códigos de erro

- Release the plug connection and remove the EGR valve
- Check the EGR valve and replace if necessary
- Remove the intake manifold
- Check EGR channels for impurities and clean if necessary (use a suitable tool)
- Install the intake manifold
- Carry out a test drive
- Read the faults using a diagnostic unit and delete them if necessary
