# Seat Arona — Ruídos na zona da frente do veículo durante manobras

Fabricante	Seat
Modelo	Arona
Motor	Todos os modelos
Ano de fabrico	2017–2021
Sintoma	Ruídos na zona da frente durante manobras

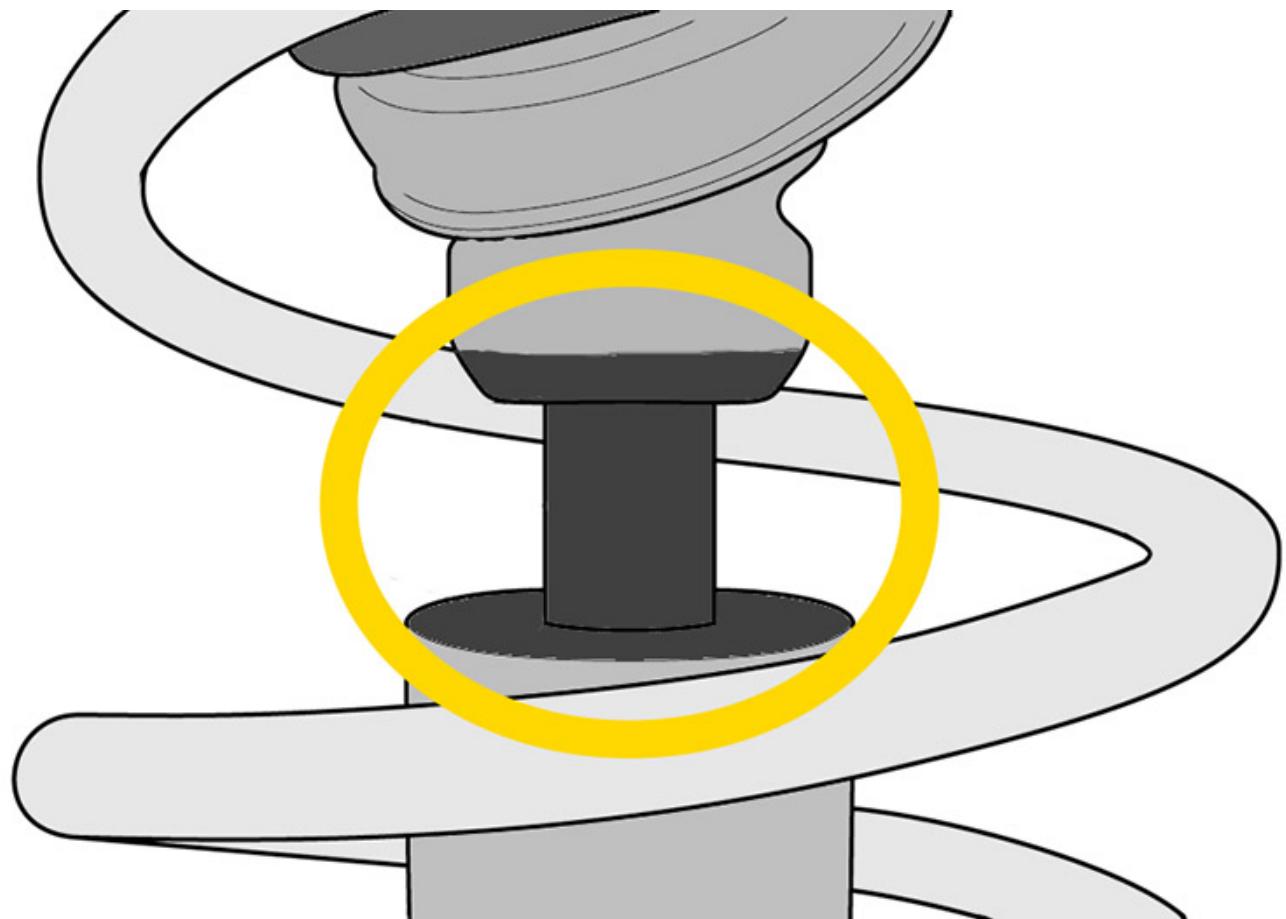
Uma possível causa é uma fricção indesejada entre a pata telescópica dianteira e o batente do amortecedor.

massa lubrificante à base de silicone, referência G 000 405 A2 shy /> (utilizar apenas o tipo de lubrificante aqui especificado)shy />, nos locais assinalados na figura, nas superfícies de encosto entre o êmbolo do amortecedor e o batente amortecedor

- Levantar a cobertura de proteção e o batente amortecedor para ter acesso ao êmbolo do amortecedor.
- Limpar todas as superfícies de encosto e aplicar

- Montar as peças desmontadas na ordem inversa.
- Repetir a medida no outro lado do veículo.

Em seguida deve ser realizada uma prova de estrada para verificar se a medida de reparação foi bem sucedida.
