# **Seat Mii — A ventoinha do radiador funciona permanentemente | HELLA**

**Seat**

**Mii**

## **A ventoinha do radiador funciona permanentemente**

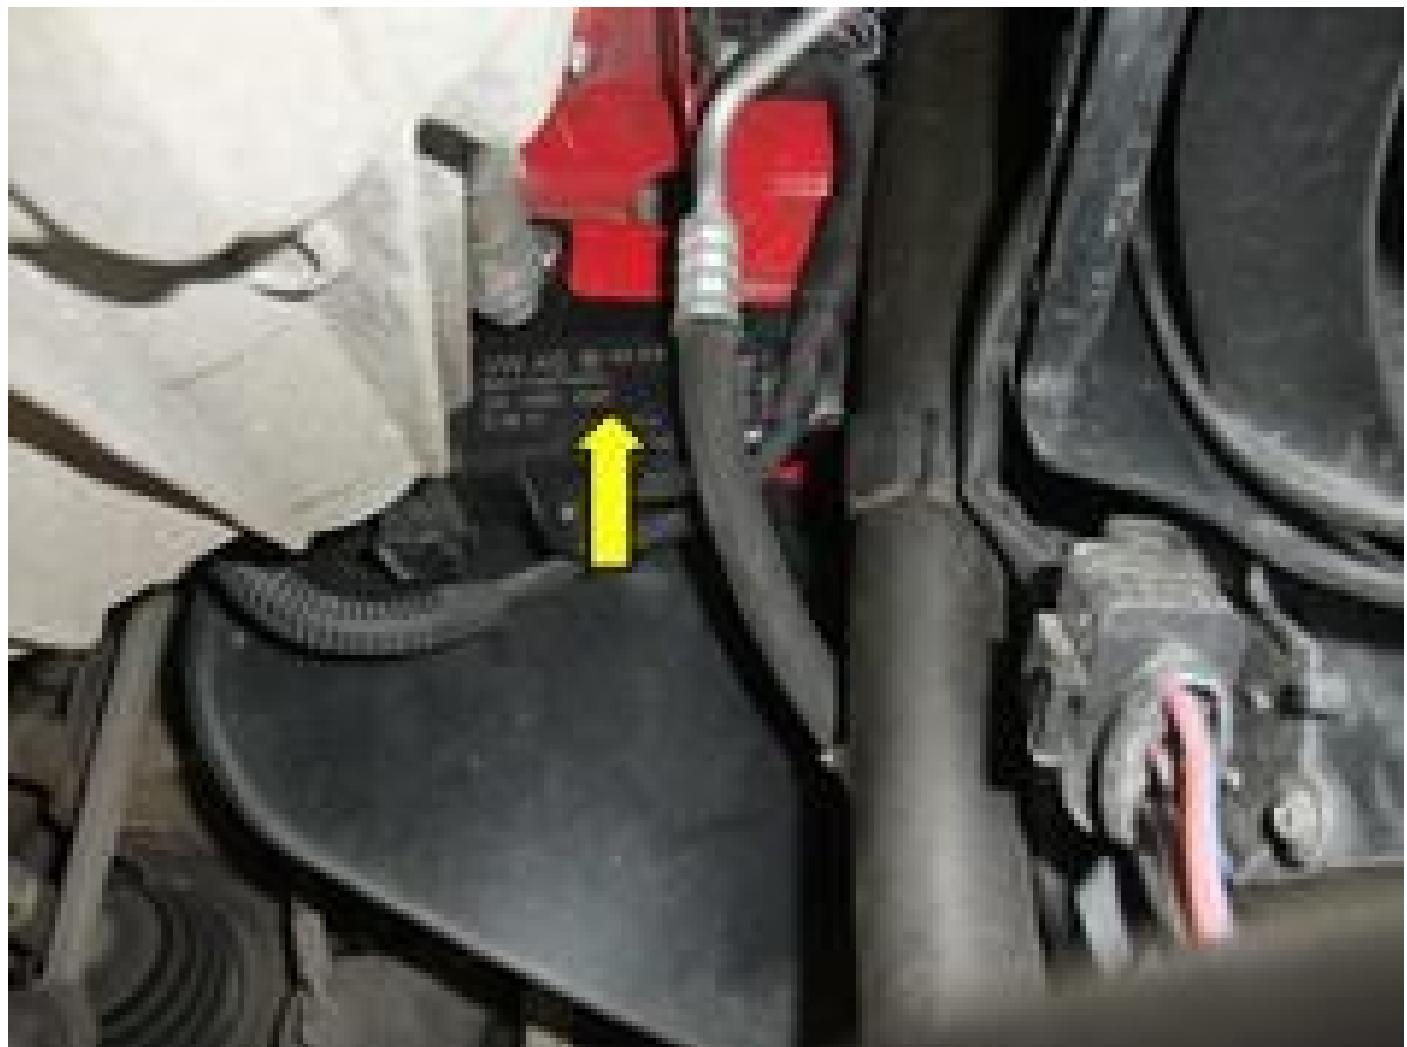
Para resolver o problema é realizada uma atualização do módulo de comando do motor ou é substituído o módulo de comando da ventoinha/radiador. O módulo de comando está localizado entre a caixa de velocidades e o revestimento da cava da roda (ver Figura).

Se, nos veículos supracitados, for reclamado que a ventoinha do radiador trabalha permanentemente, esse problema pode dever-se a um erro de software ou a um módulo de comando com defeito.

O comando defeituoso do módulo de comando da ventoinha pode implicar uma avaria prematura. A ventoinha continua em funcionamento, mesmo após desligar a ignição.

A modificação supracitada é uma ação de serviço (24AK) realizada pelo fabricante automóvel e é registada no livro de manutenção do veículo.
