## Volvo XC 40 — Substituição do filtro de pólen/do habitáculo

| Sintoma | Substituição do filtro de pólen/do habitáculo |

## Instruções de reparação do filtro de pólen/do habitáculo

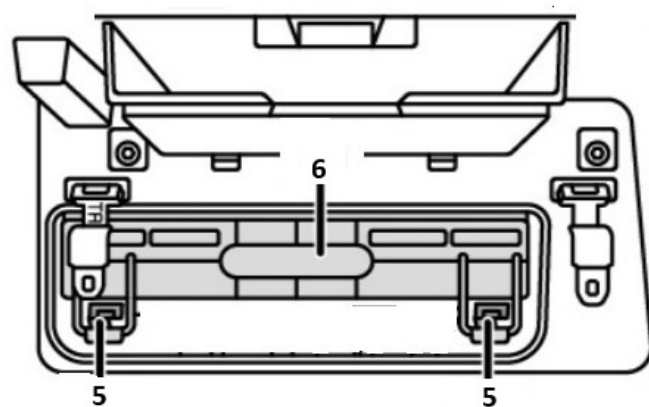
- Abra o porta-luvas (1) e solte as tiras de fixação (2) para poder baixar a tampa do porta-luvas.
- Ao desbloquear os pinos de encaixe (3), pode retirar a tampa (4) para soltar o fecho (5). Agora já é possível abrir a tampa (6).
