VW Passat - Ruídos sibilantes ao acelerar

Fabricante	VW
Modelo	Passat 3G2/3G5
Motor	2.0 16V TDI
Código do motor	DFGA / CRLB
Ano de fabrico	2014-2019
Sintoma	O sistema de gás de escape emite ruídos sibilantes ao acelerar

Ruídos sibilantes no sistema de gás de escape ao acelerar

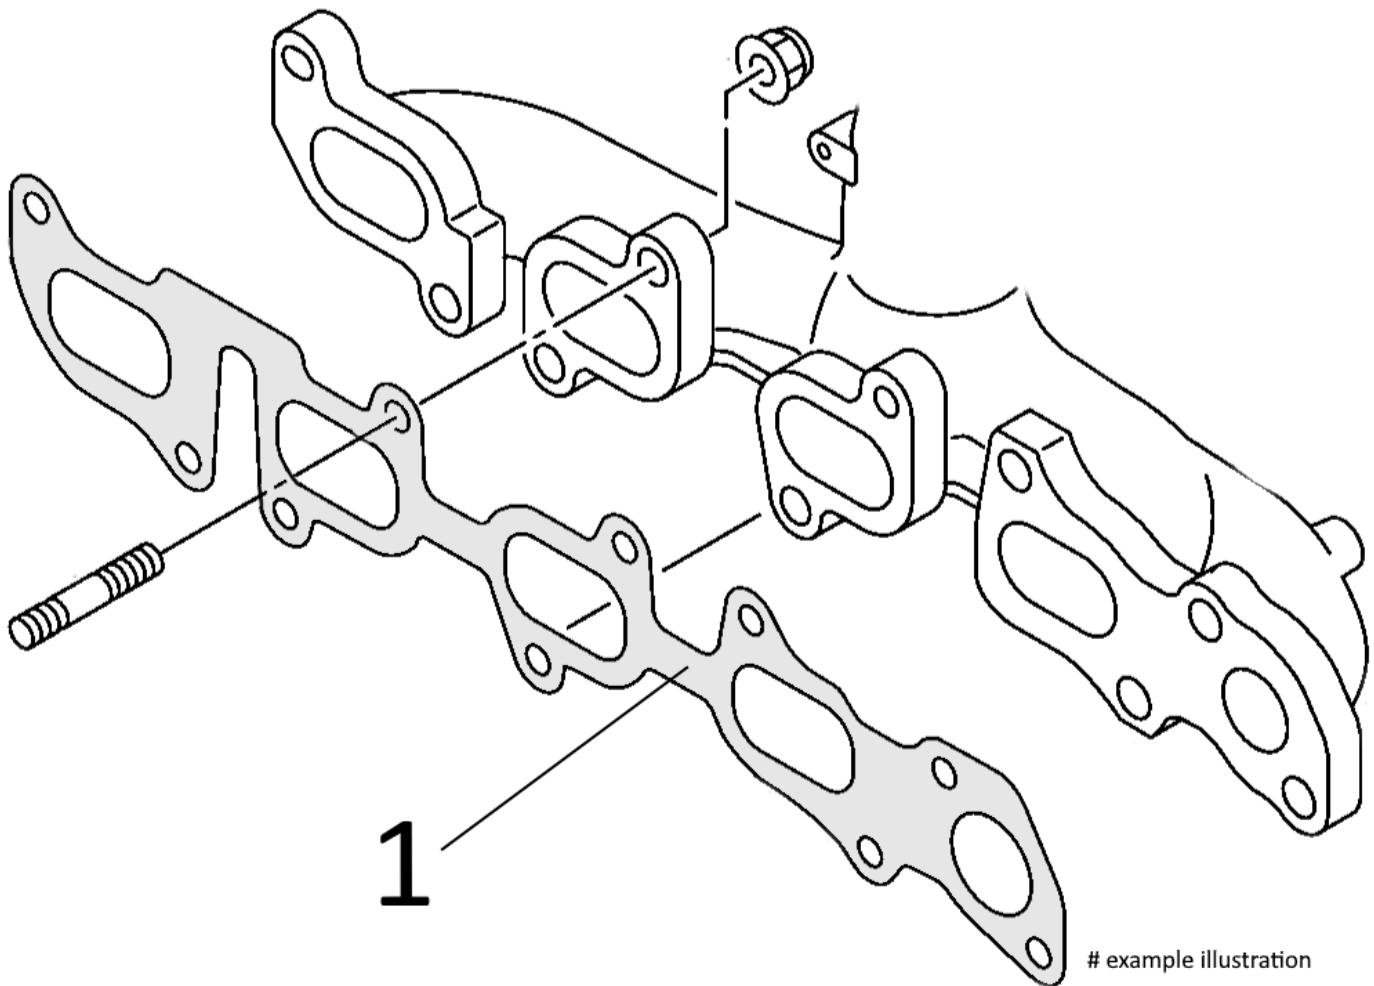
Figura 1

Caso sejam detetados ruídos sibilantes provenientes da área do sistema de gás de escape durante a aceleração, uma junta defeituosa no coletor de escape pode ser uma possível causa.

Em certos casos, devido às características construtivas, podem ocorrer fugas nas superfícies de vedação do primeiro e do quarto cilindro. Se, durante o diagnóstico de avarias, não forem determinadas outras anomalias no sistema de escape, a junta (1) deve ser verificada e, se necessário, substituída.

- Inspeção visual do coletor de escape para detetar fugas
- Desmontagem do coletor de escape e limpeza completa das superfícies de vedação
- Montagem do coletor de escape com nova junta e novas porcas de fixação

- Junta do coletor de escape: 04L 253 039G
- Porca de fixação: N 908 946 01
