VW T6 — Fuga de combustível

Fabricante	Volkswagen
Modelo	Transporter T6
Motor	2.0 TDI
Sintoma	Fuga de combustível

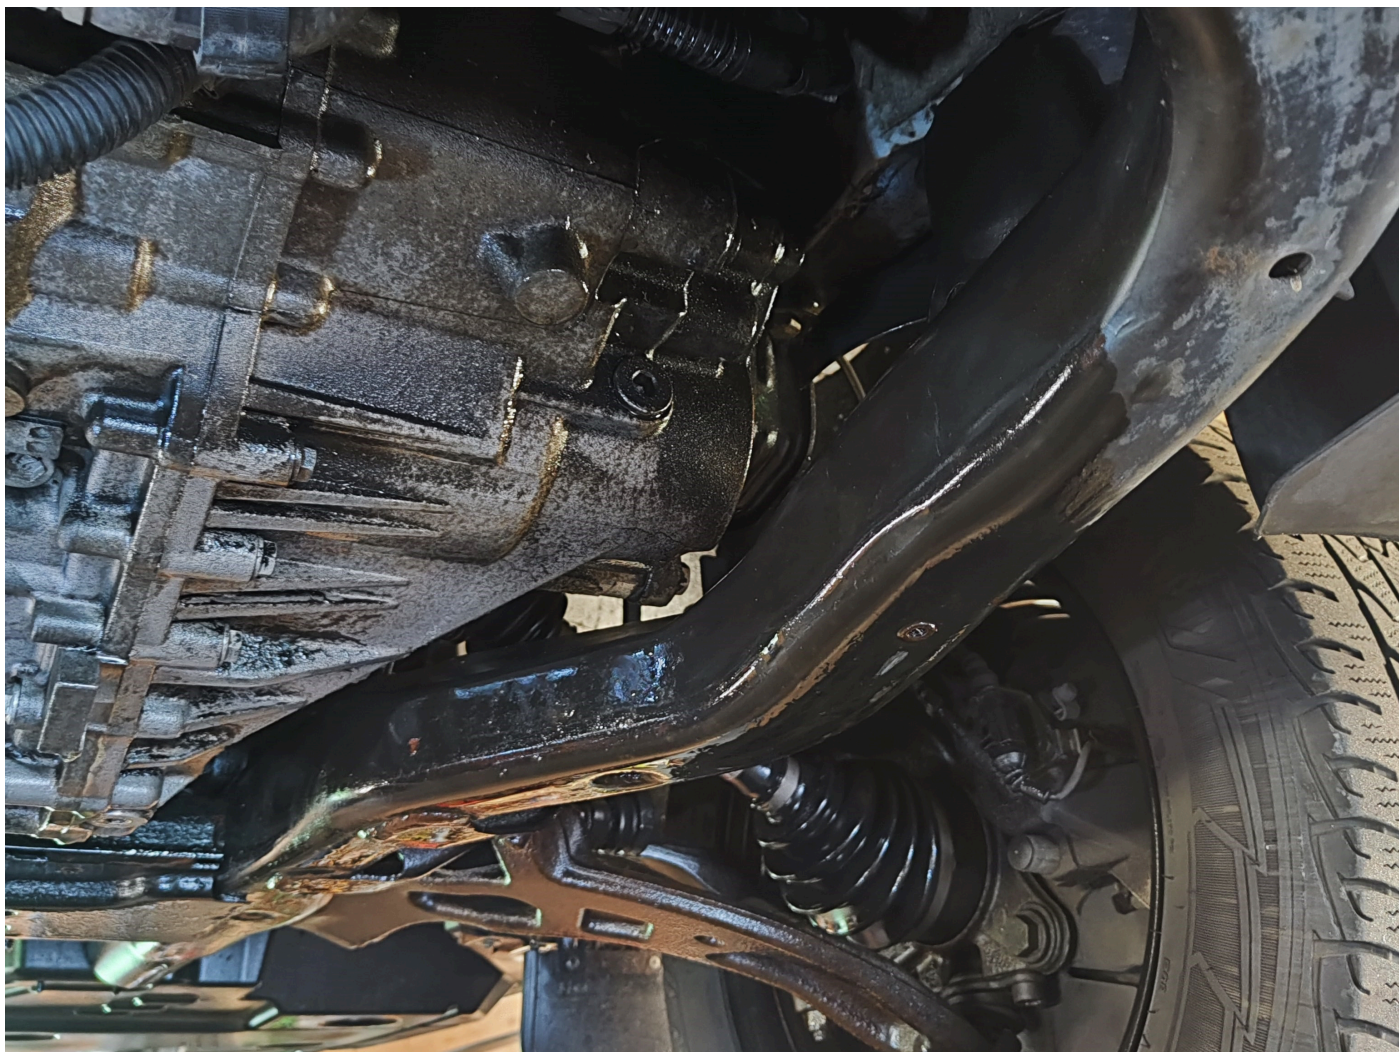
Nos veículos supracitados, é possível que subitamente surja um forte odor a gasóleo. Além disso, pode acumular-se combustível no compartimento do motor ou por baixo do veículo. A causa da fuga nem sempre é facilmente identificável. Numa primeira fase devem ser inspecionadas as tubagens de combustível e as respetivas ligações no compartimento do motor. Se não for identificada qualquer fuga, deve inspecionar-se a carcaça do filtro do combustível.
O filtro do combustível deve ser desmontado para uma inspeção mais detalhada. Recomenda-se que primeiro seja desmontado o reservatório de compensação do sistema de refrigeração. Para que seja possível puxar o filtro para cima, para fora do respetivo encaixe, é necessário desapertar primeiro o parafuso de aperto. De seguida, desmontar as duas tubagens de combustível do filtro.
Ao analisar a parte superior do filtro, em alguns casos, é possível detetar uma fissura horizontal que é responsável pela fuga.

Fuga de combustível T6

Para resolver o problema deve-se substituir o filtro e purgar o ar do sistema do combustível de acordo com as especificações do fabricante do veículo. No final dos trabalhos deve-se ainda limpar o compartimento do motor.

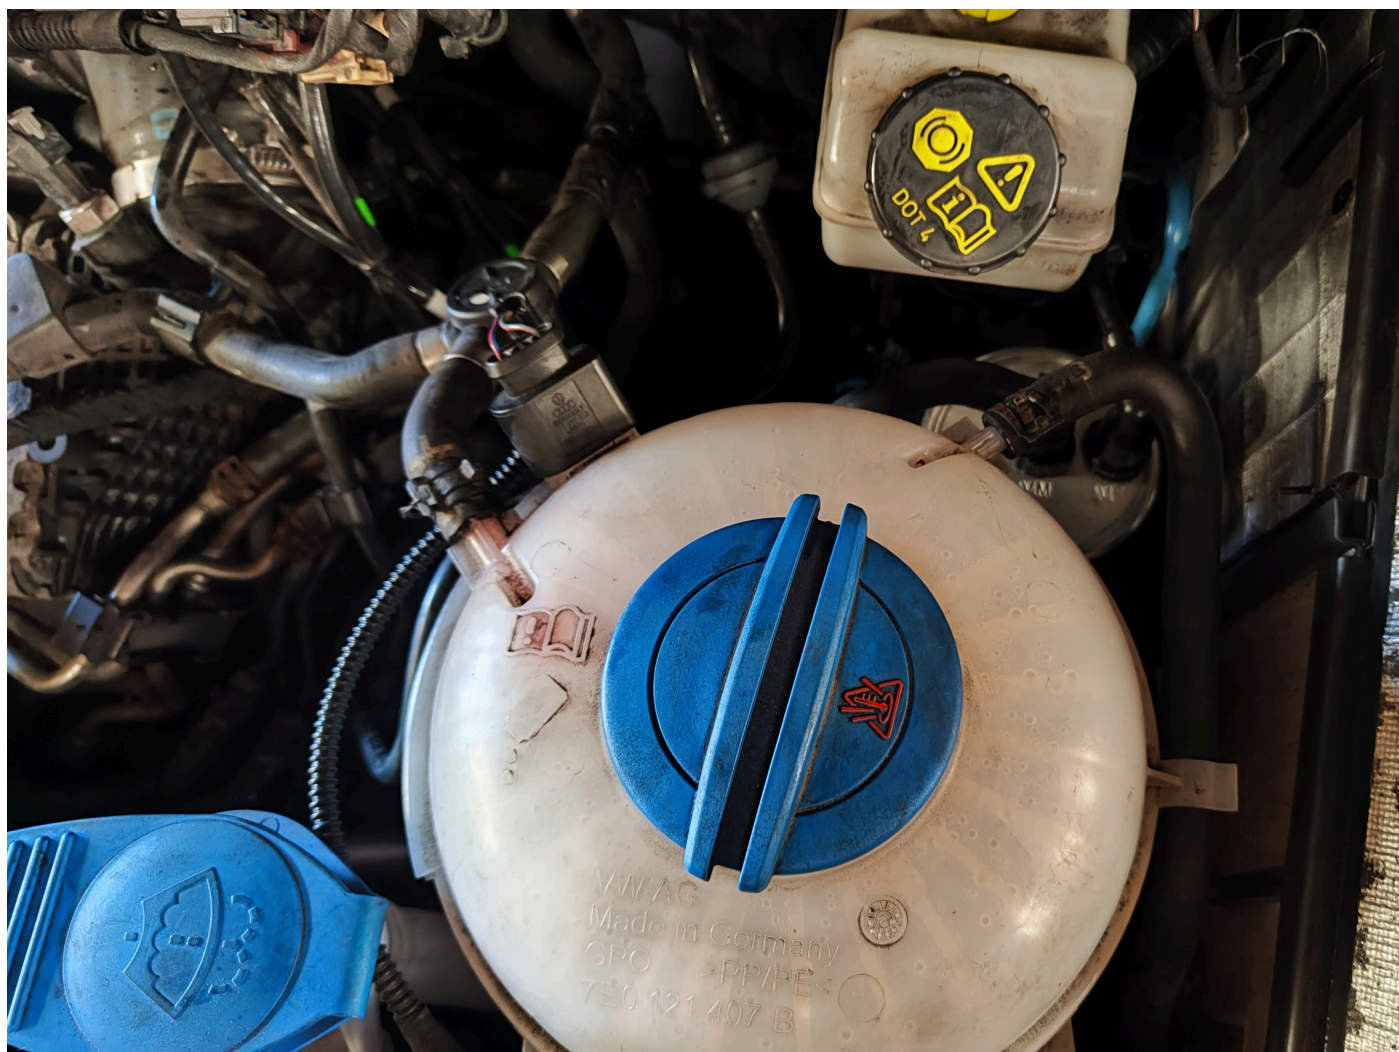
Reservatório de compensação T6
