## AIXAM UV53 - Kabin hava filtresinin de#i#tirilmesi

Veri sayfas#

### Kabin hava filtresinin de#i#tirilmesi

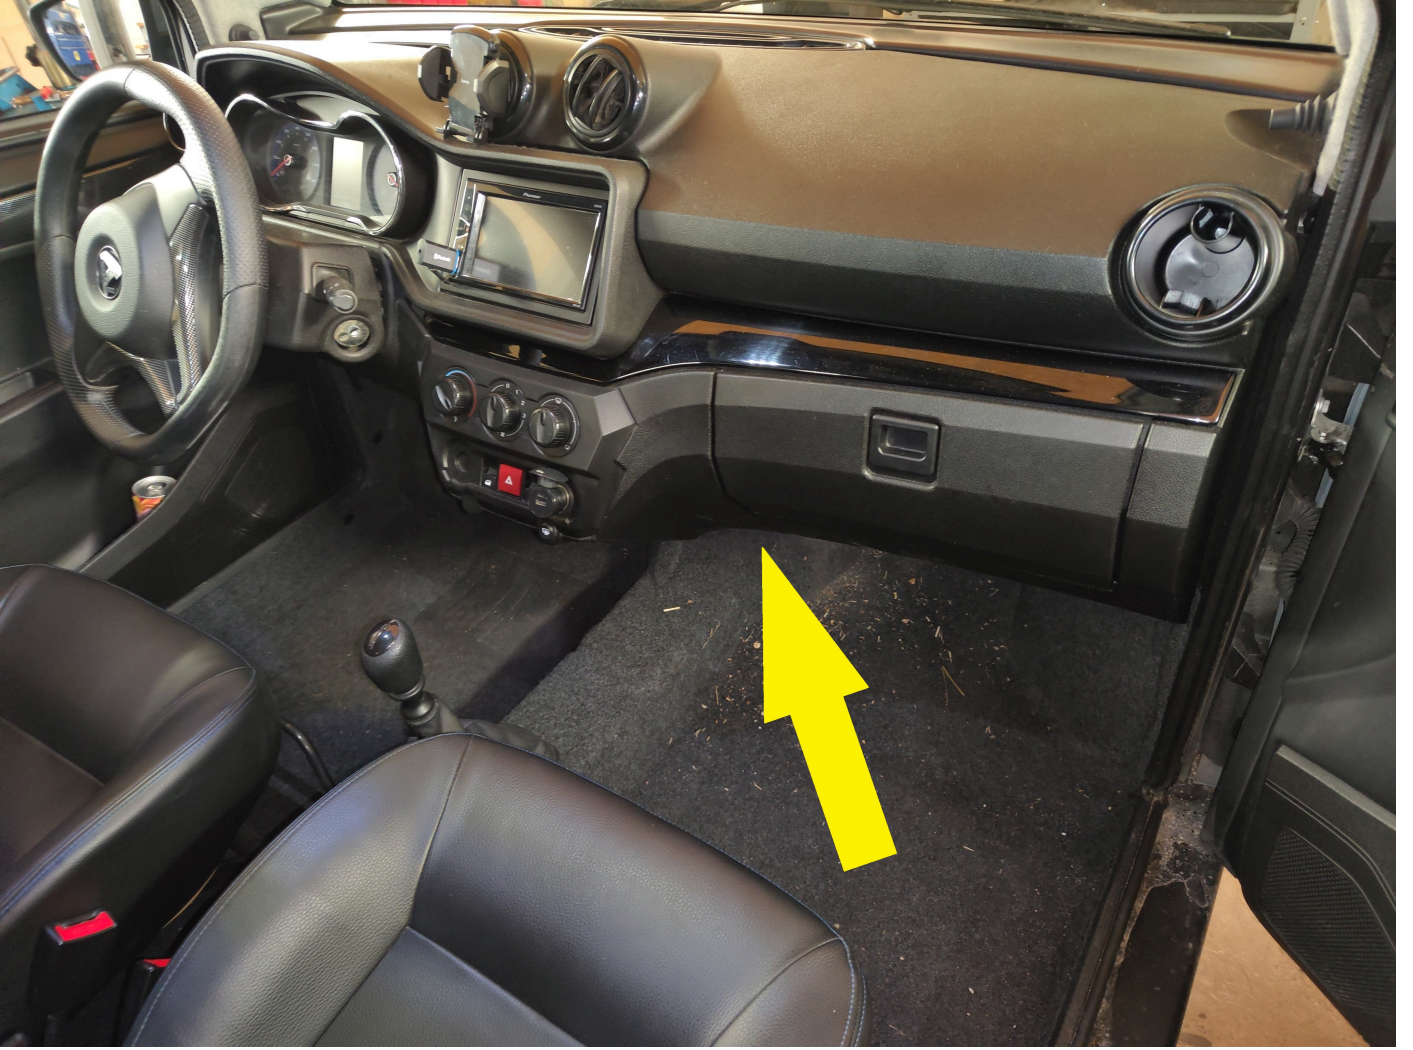
AIXAM markas#n#n UV53 modeli de periyodik bak#m kapsam#nda de#i#tirilen bir kabin hava filtresine sahiptir. Burada, aktif karbon içermeyen bir filtre elyaf# söz konusudur. Filtre, kalorifer kutusunun sa# taraf#nda bulunur ve yolcu taraf#ndaki ayak bölmesinden ula##labilir.

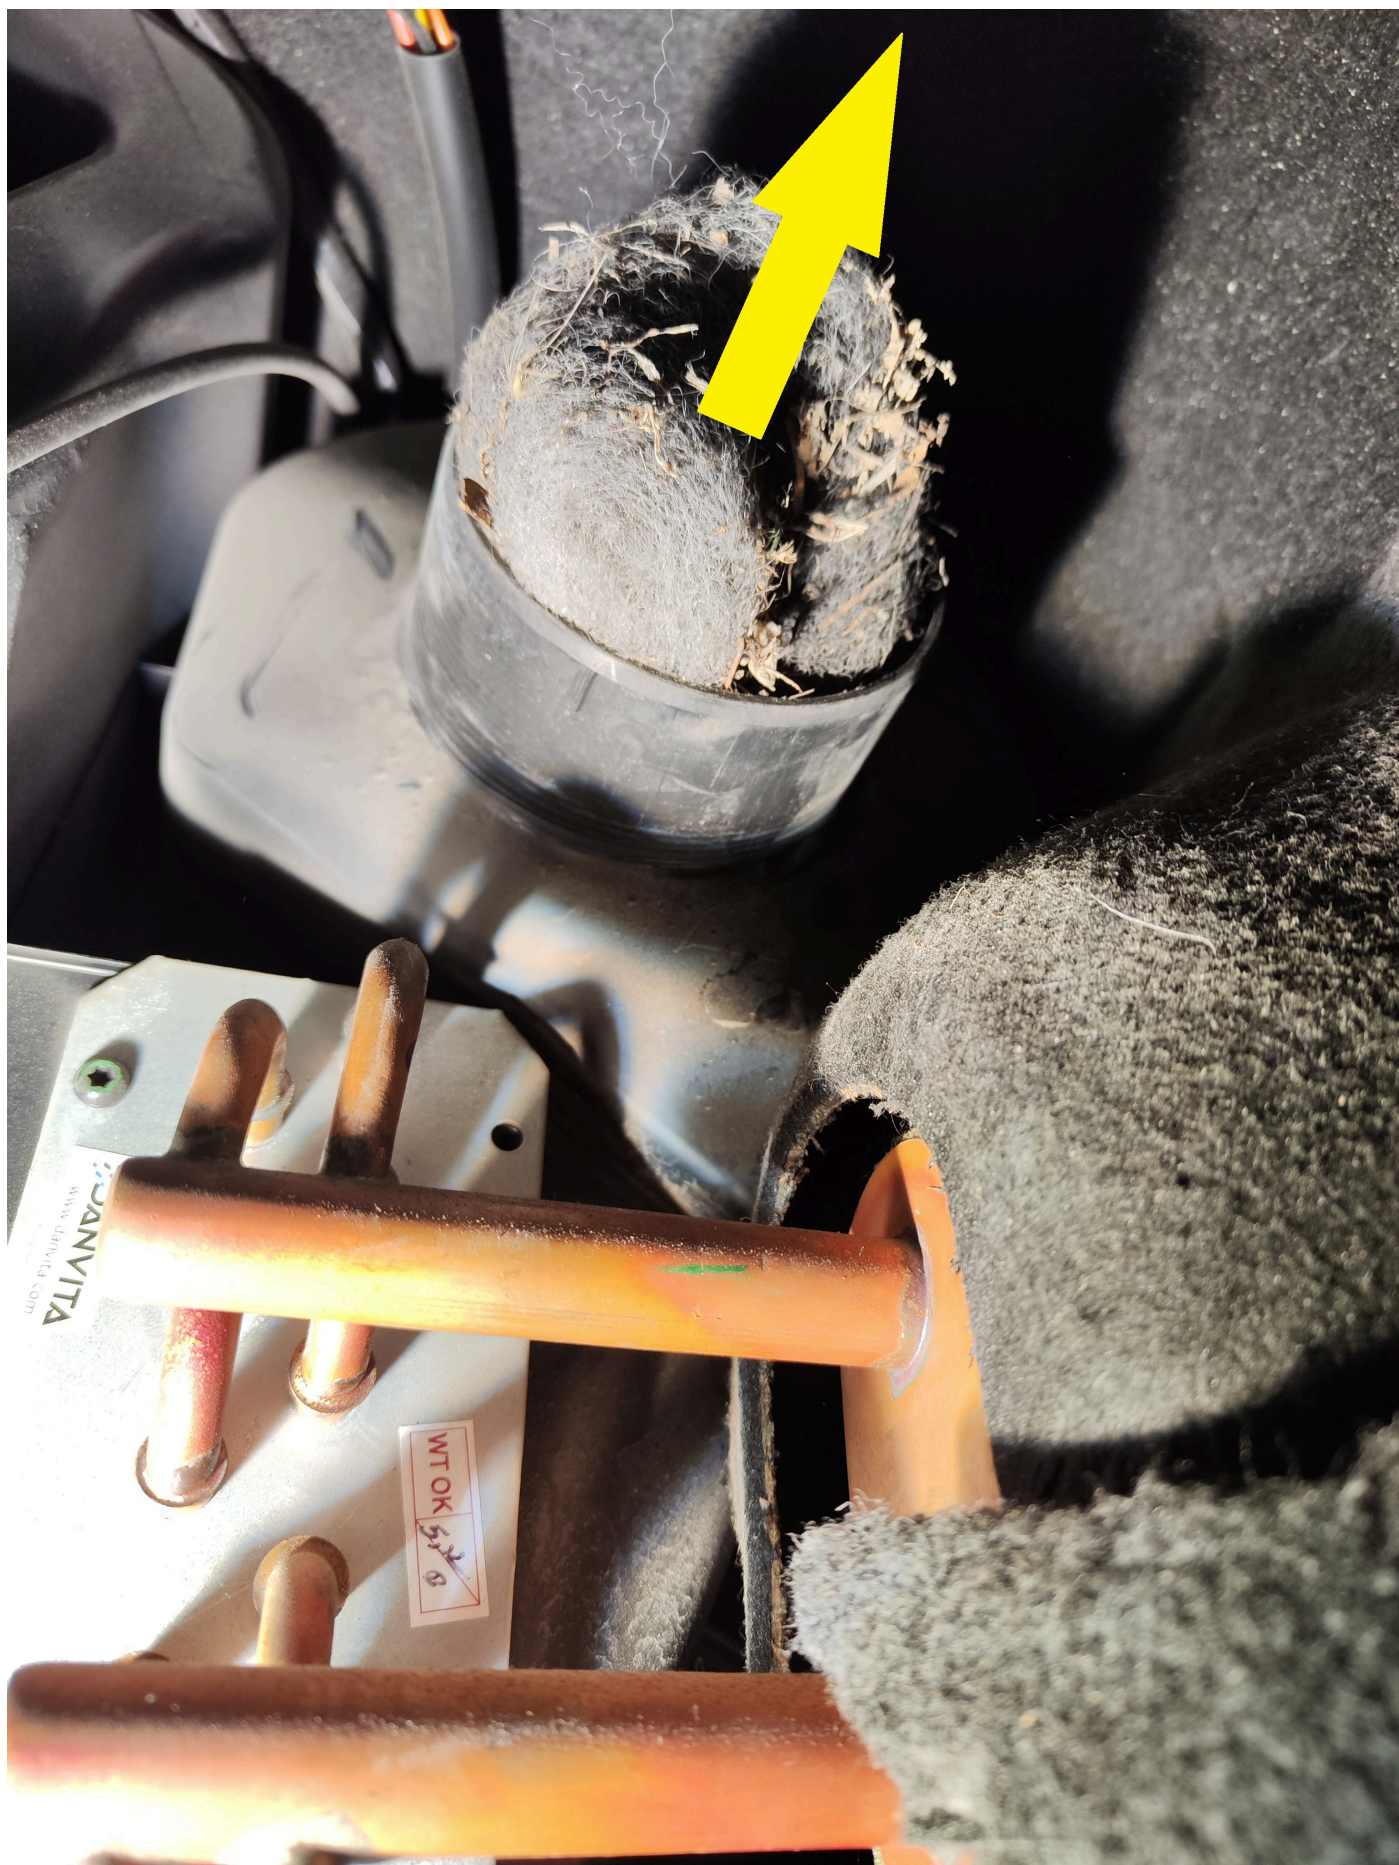
- Kalorifer kutusunun sa# taraf#ndaki havaland#rma hortumunu çekip ç#kar#n.
- Eski filtreyi muhafaza kutusundan ç#kar#n.
- Yeni filtre yerle#tirilirken hafifçe bükülmelidir. Bu s#rada do#ru montaj konumuna dikkat edin (düz taraf a#a##ya bak#yor)

- Havalandırma hortumunu tekrar takın.
