## BMW X3 G01 - Motor ar#za ##### yan#yor

## Dizel partikül sensörüyle ilgili ar#za belle#i kay#tlar#

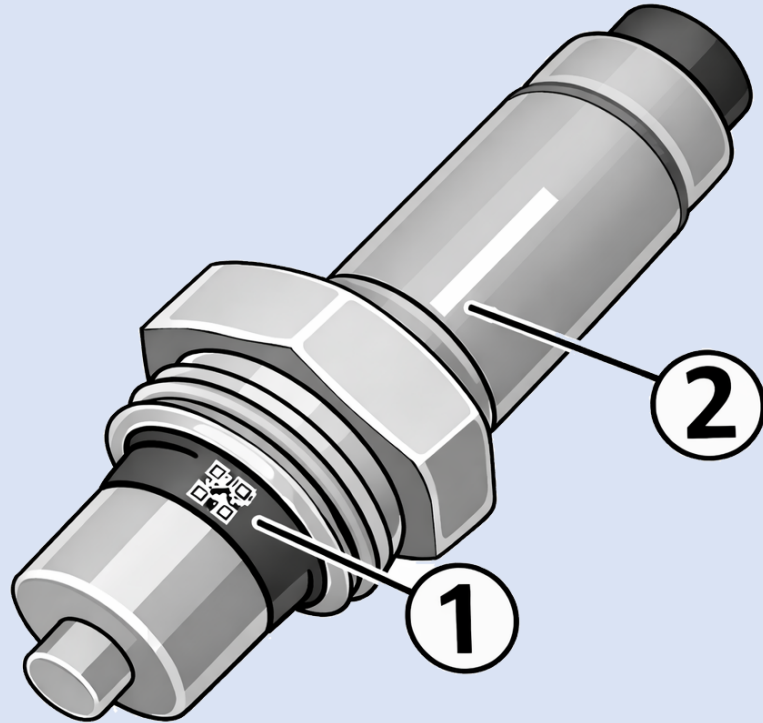
Bir dizel partikül sensörünün örnek gösterimi.

#lgili #ekilde i#aretlenmi# modellerde, i#aret (2) veya QR kodu (1), araç üreticisinin  
spesifikasyonlar#na uygun olarak do#ru hizalama için kullan#l#r

Dizel partikül filtresinin de#i#tirilmesi gerekti#inde, do#ru montaj konumuna mutlaka dikkat edilmelidir. Uygun #ekilde i#aretlenmi# modellerde, sensör gövdesindeki i#aret veya QR kodu a#a##ya bakmal#d#r (bkz. Resim). Yanl## montaj konumu, sensörün yeniden ar#zalanmas#na neden olabilir. Araç üreticisinin spesifikasyonlar# belirleyicidir. Yedek parça üzerinde bulunan i#aretler, montaj s#ras#nda yönlendirme amac#yla kullan#l#r.
