Ford Edge - Hızlanma aşamasında gürültü ve güç kaybı

Veri sayfası	
Üretici	Ford
Araç modeli	Edge
Motor	2,0 Dizel Tüm modeller
Model yılı	15.04.2019'dan itibaren
Belirti	Hızlanma aşamasında gürültü ve güç kaybı

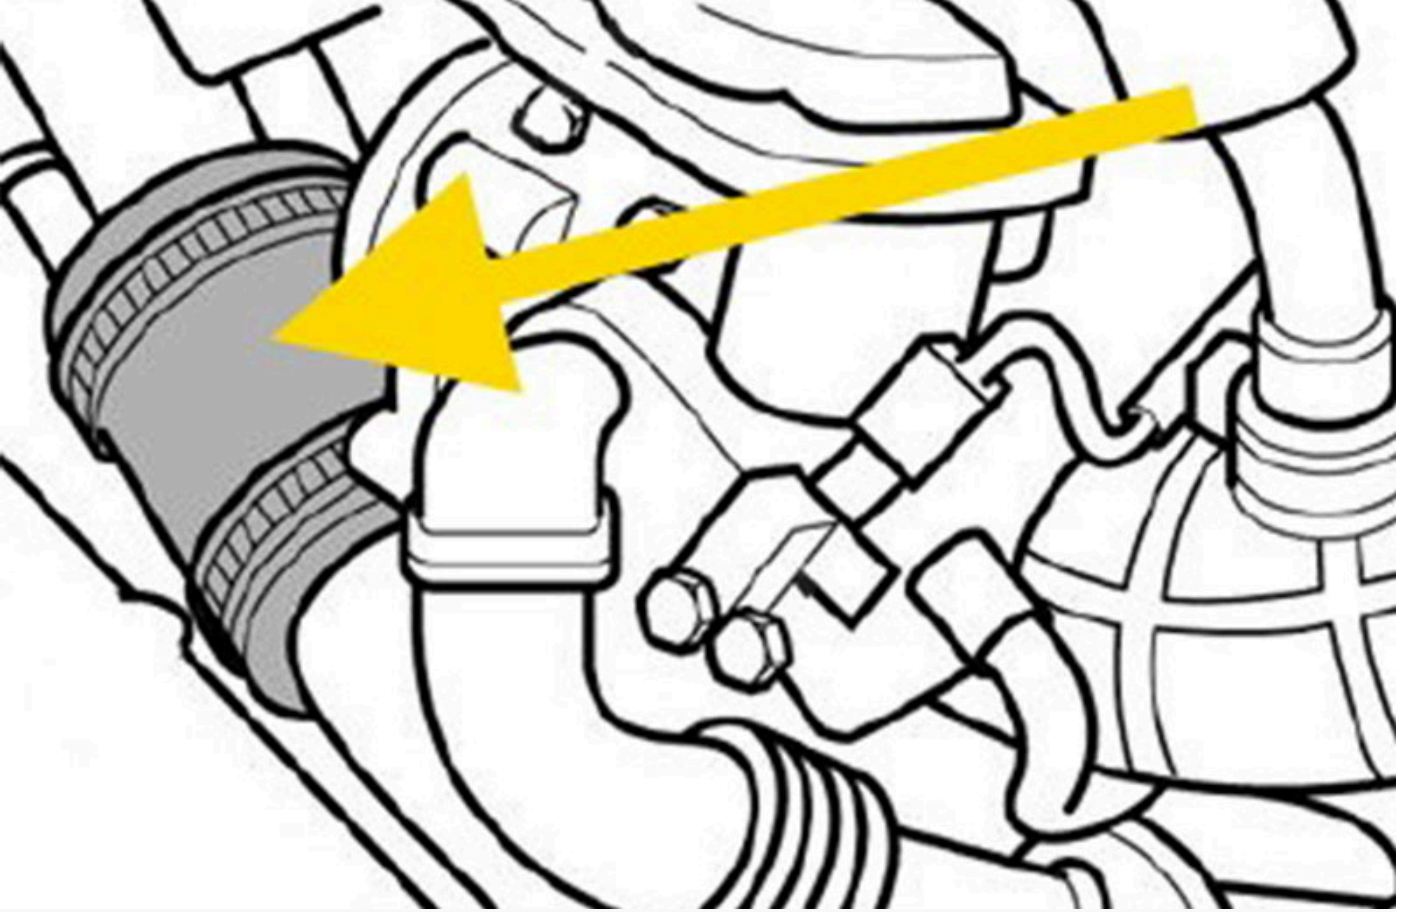
Bu vakada yukarıda belirtilen sorunun nedeni, turboarj ile emme havası klapesi ayarlayıcısı arasındaki hortum rakorunda bir sızıntı olmasıdır.

Turbo#arj ile emme havas# klapesi ayarlay#c#s# aras#ndaki hortumu (bkz. i#aret) ç#kar#n.

Hava filtresinden motora kadar tüm hava besleme sisteminde kaçak / sızıntı olup olmadığını kontrol edin. Başka bir hasar tespit edilemezse, turboarj ile emme havası klapesi ayarlayıcısı arasındaki emme havası hortumu hortum rakorunu deşirtirin (OE parça numarası: 2414667).

- Turbo#arj ile emme havas# klapesi ayarlay#c#s# aras#ndaki hortumu (bkz. Resim 1'deki i#aret) sök#n.
- Ba#lant# deliklerini ve yüzeylerini (turbo#arj ve emme havas# ayarlay#c#s#) kirlenmeler / hasarlar aç#s#ndan kontrol edin, temizleyin ve gerekirse onar#n.
- Yeni hortumu monte edin ve do#ru oturup oturmad###n# kontrol edin.
- Hava filtresi mahfazas#n# ve hava emi# borusunu tekrar monte edin.
