Mazda CX5 - Hata kodu P0471 ve kötü kalk## ve ivmelenme davran###

Veri sayfas#	
Üretici	Mazda
Araç modeli	Otomatik #anz#manlı# CX5 GH/KE
Motor	2,2 16V CDI Skyactiv-D
Motor kodu	SH-Y4
Model y#l#	2013-2017
Belirti	Kötü kalk## ve ivmelenme davran### - Araç acil durum çal##ma moduna geçiyor Hata kodu: P0471

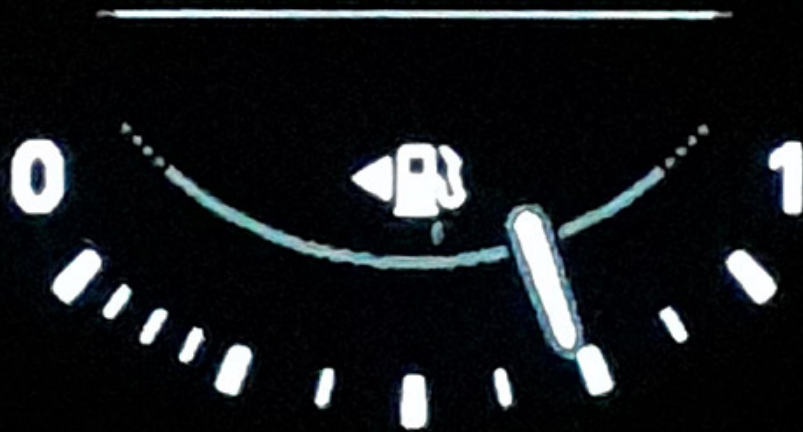
**SCBS
Vorwärtsgang
Fehlfunktion**

Gösterge panelinde “SCBS ileri vites ar#zas#” görüntülenir

Gösterge panelinde uyar# i#areti
