Mini R57 Cooper S - Ayd#nlatma ar#zas#

Veri sayfas#

Ara s#ra ortaya ç#kan ayd#nlatma ar#zas#
hata mesaj#

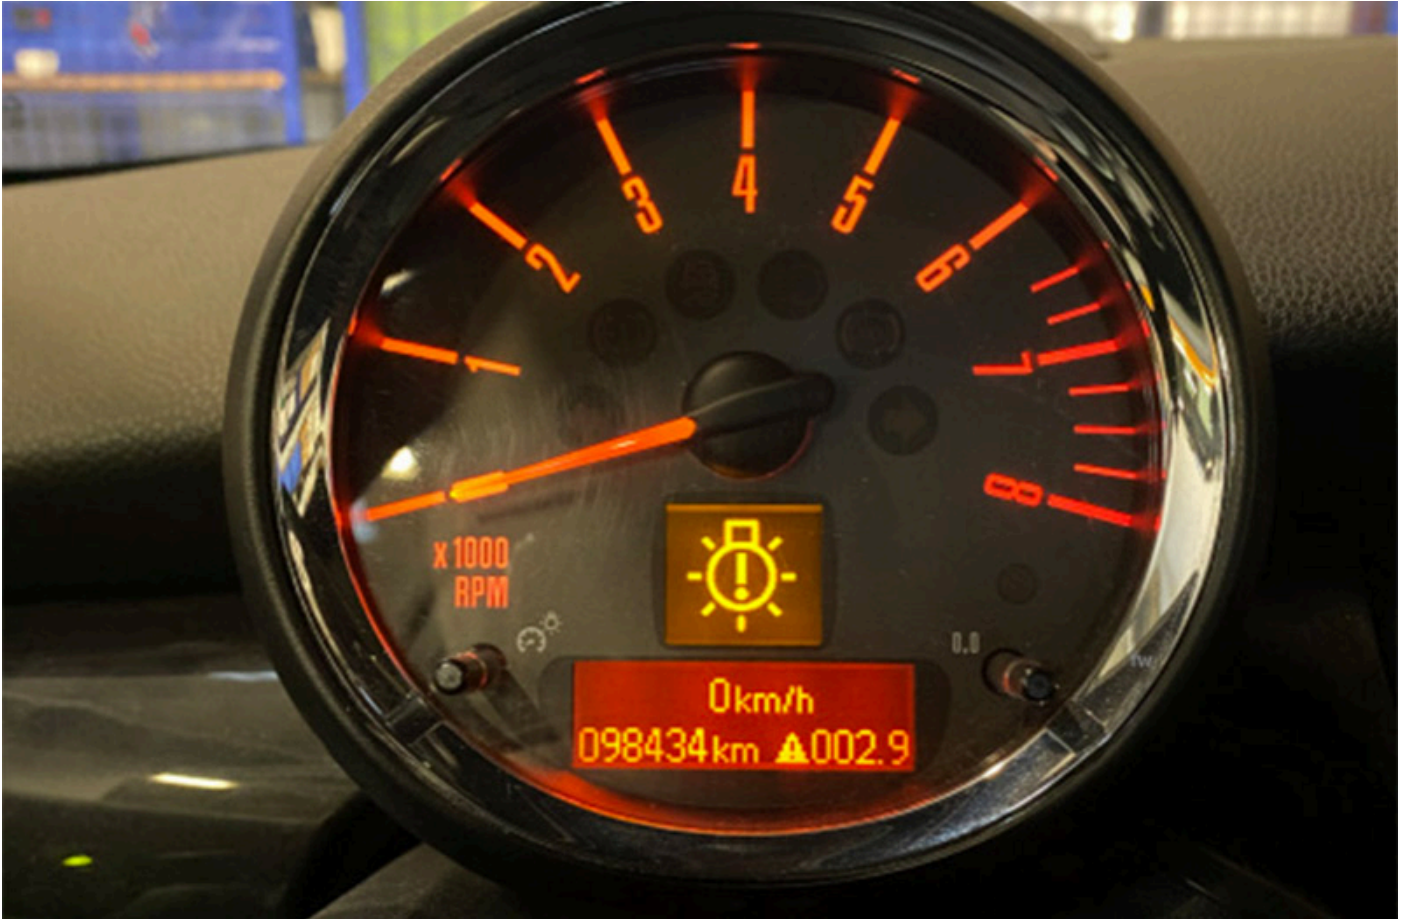
Bunun olas# bir nedeni, ampul ta##y#c#lar#n elektrik kablolar#ndaki bir geçi# hatas# olabilir. Bir ar#za te#his cihaz# yard#m#yla ve hata belle#ini okuyarak, hata mesaj#ndan hangi ayd#nlatma ekipman#n#n sorumlu oldu#unu belirlemek genellikle mümkündür. Hata belle#inde arka lambalarda bir ayd#nlatma ar#zas# tespit edilmi#se, arka lambalar#n iki ampul ta##y#c#s#na özel dikkat gösterilmelidir. Bu, ampul duyunun azalan yay kuvveti nedeniyle ampul ta##y#c# ile ampul duyu aras#nda temas sorunlar#na yol açabilir. Bu, ampul ta##y#c#n#n ve soketin termik deformasyonuna neden olur.

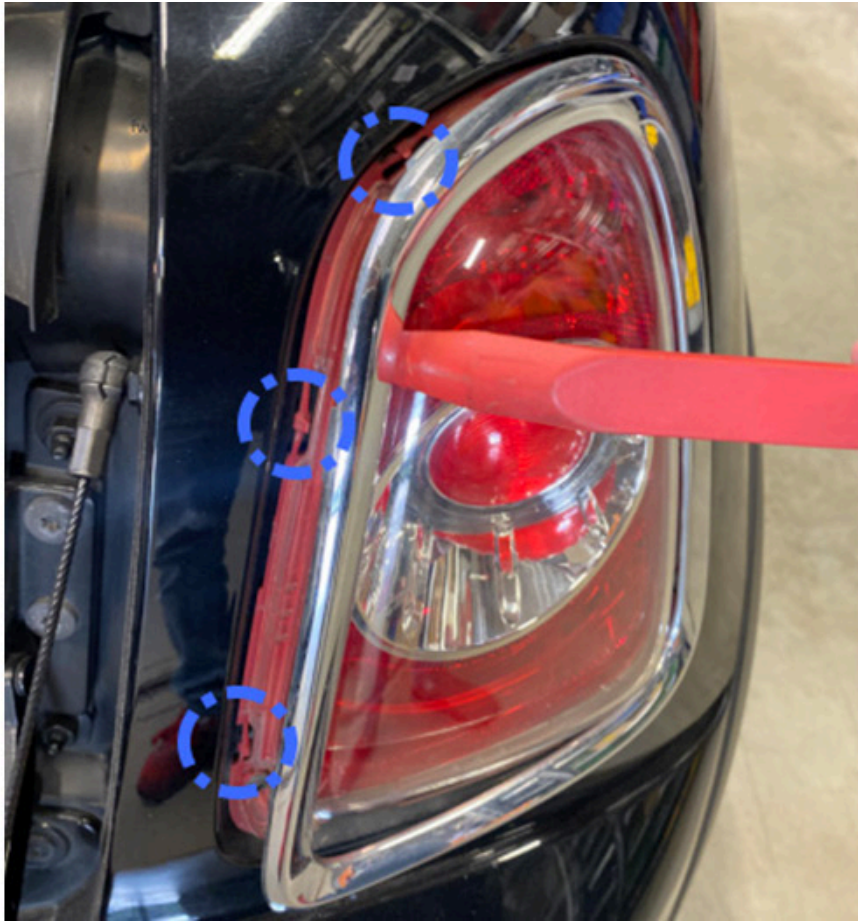
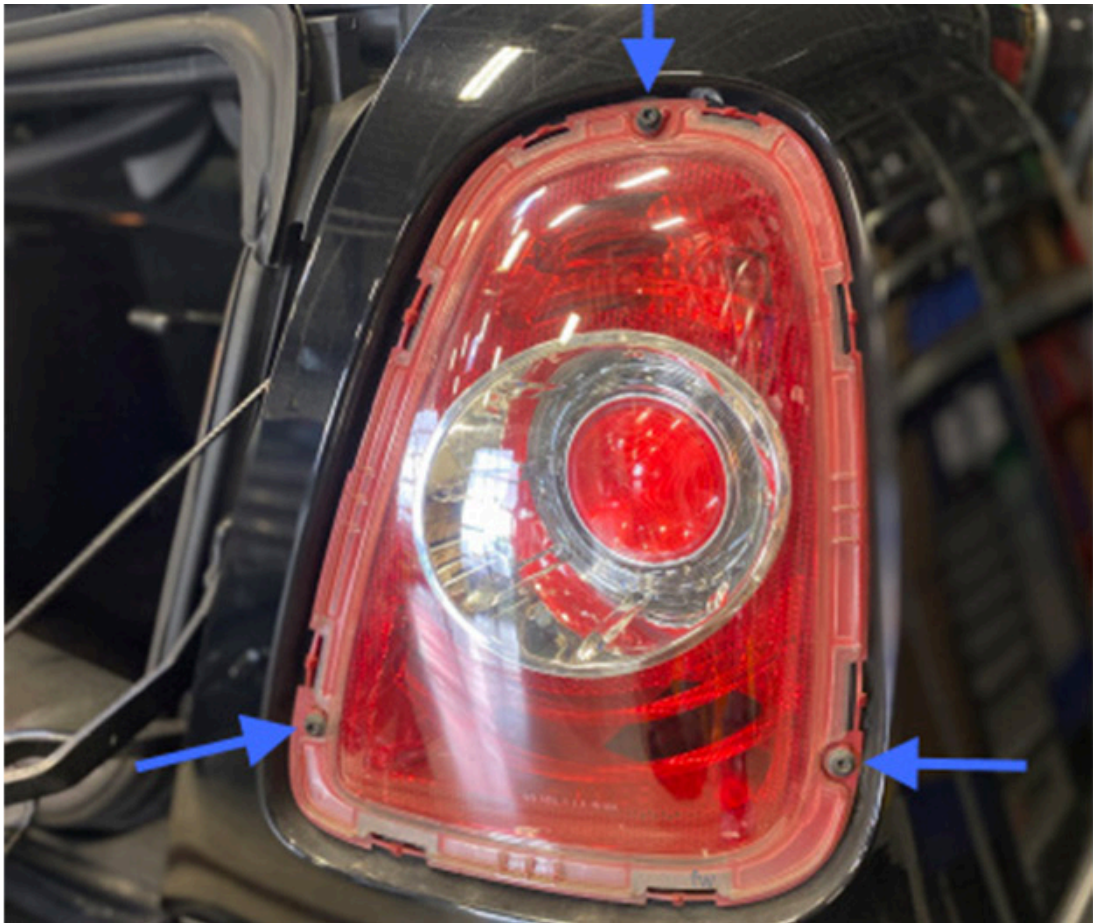
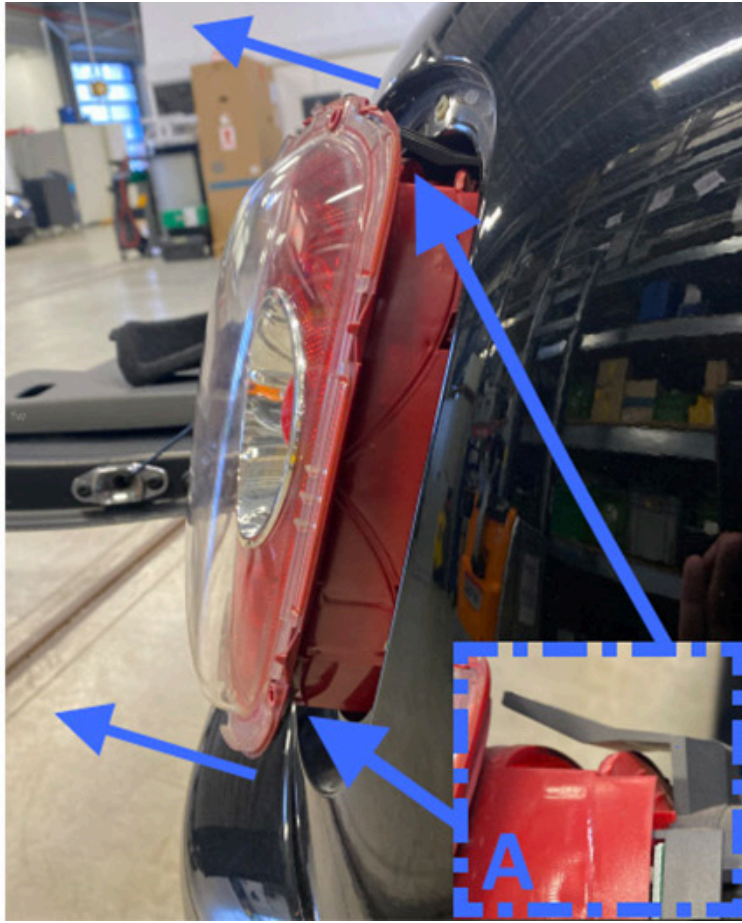
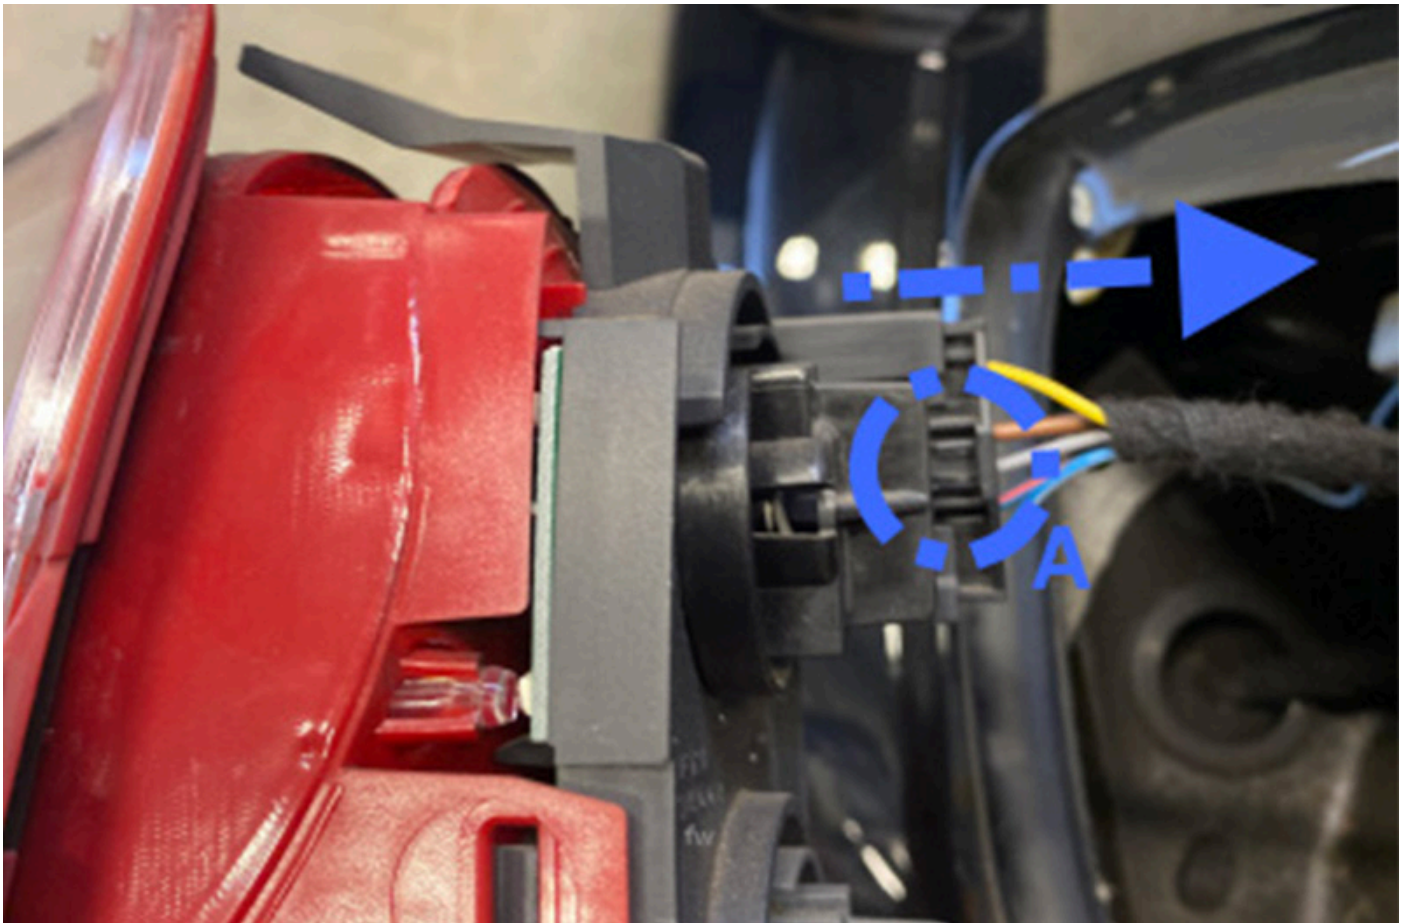
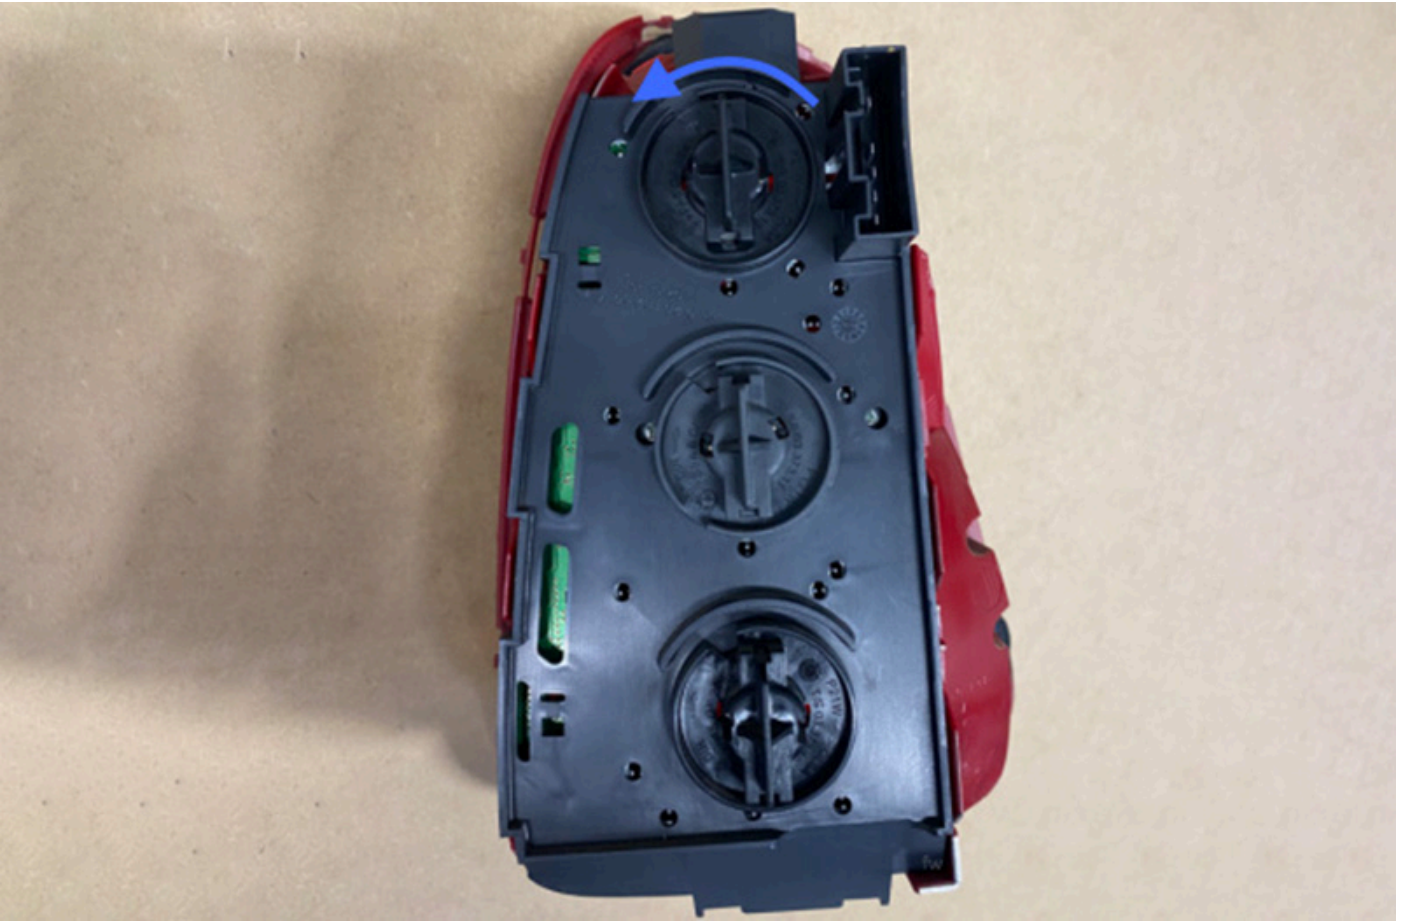
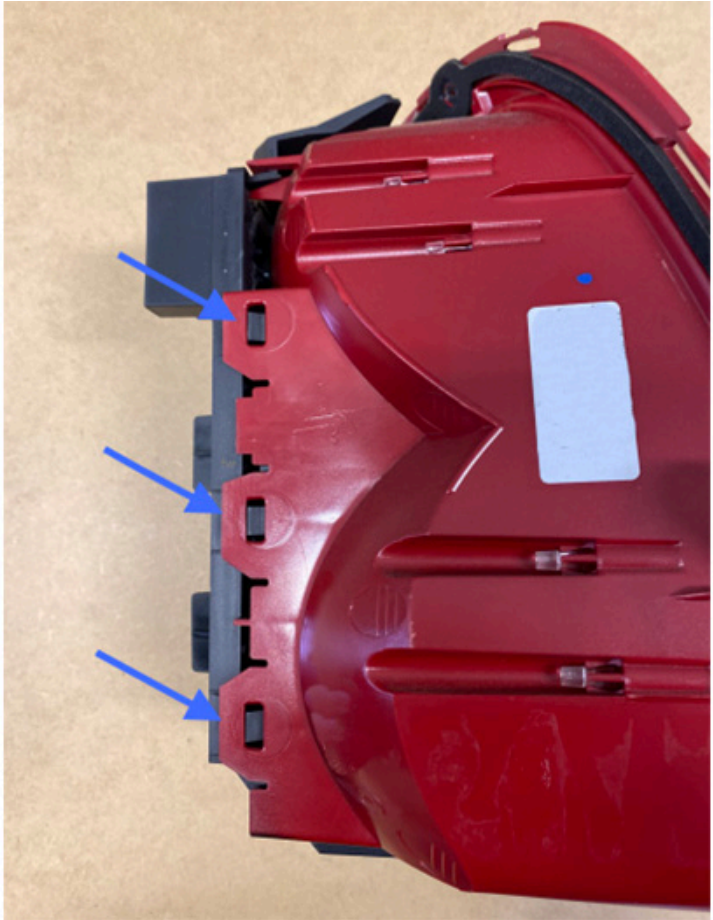
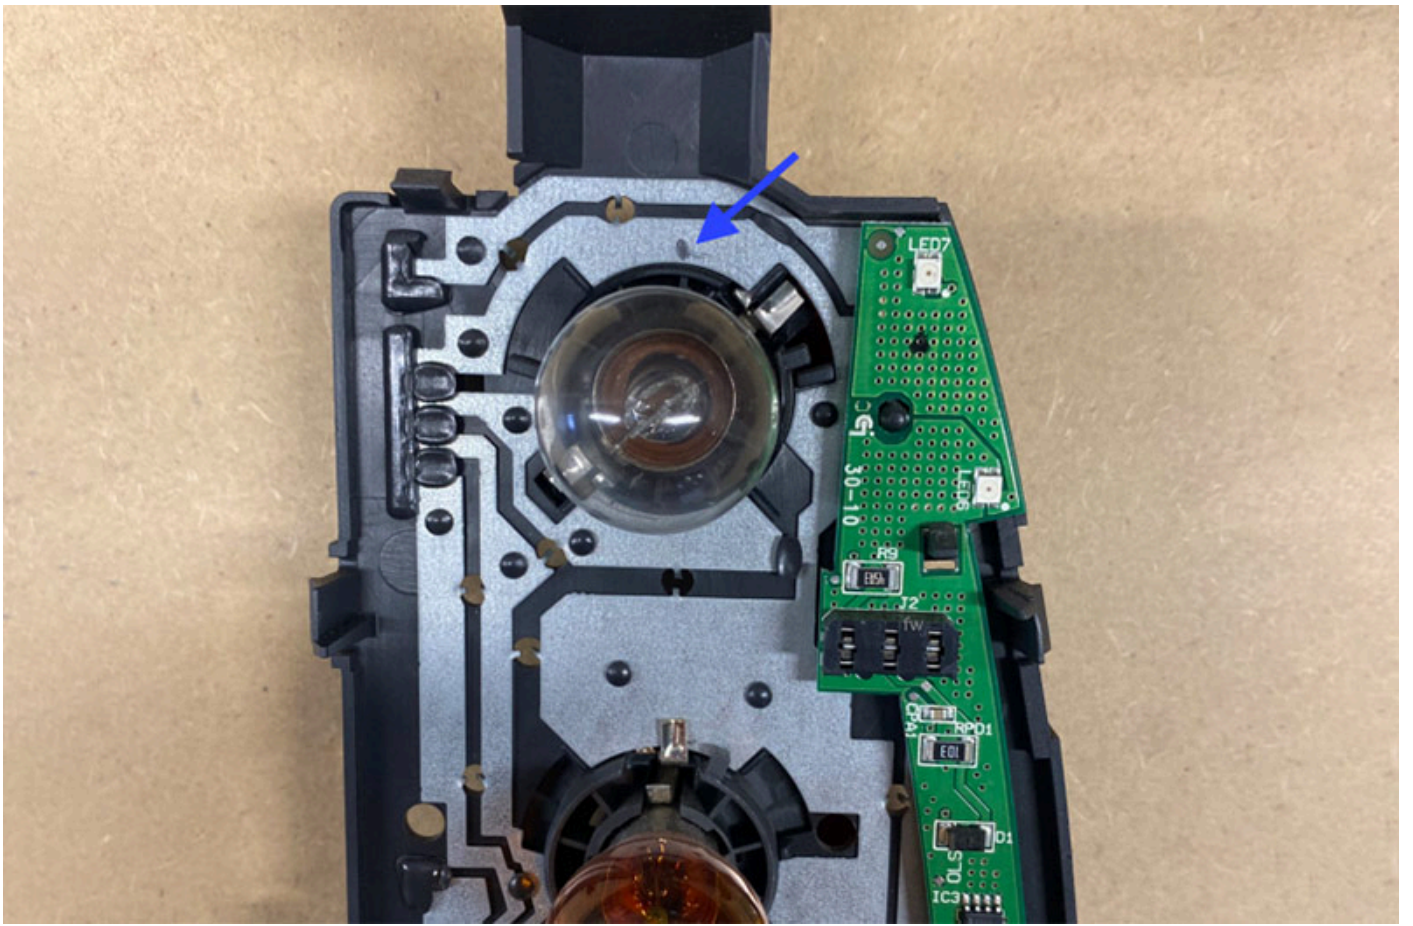
Bir hata durumunda arka lambalar#n ampul ta##y#c#lar# kontrol edilmelidir. Bunun için a#a##daki gibi hareket edilmelidir:br/> - Kontak# kapat#nbr/> - Arka lamban#n kapa##n# plastik bir kama yard#m#yla dikkatlice mandallardan tamamen ay#r#nbr/> - Üç Torx viday# gev#etinbr/> - Arka lambay# dikkatlice sürü# yönünün tersine yan panelden ç#kar#n (Not: Gerekirse, bagaj bölmesinden tutma kulaklar#n# (#ekil A) birlikte bast#r#n; bu i#lem sökmeyi kolayla#t#r#r)br/> -

Fi# ba#lant#s#n#n#n kilitleme kula##n# bast#r#n ve fi# ba#lant#s#n#n ay#r#n#r# - Ampul duyunu saat yönünün tersine çevirin, duyu ç#kar#n#r# - Tutma t#rnaklar#n#n kilidini açarak ampul ta##y#c#s#n#n arka lambadan ay#r#n#n

Ampul ta##y#c# ve etkilenen ampullerin duylar# temas sorunlar# aç#s#ndan kontrol edilmelidir. Etkilenen ampul ta##y#c#s#nda termik a##r# yükler görülürse, ampul ta##y#c#, ampul duyu ve ampul de#i#tirilmelidir. Bu bilgiler di#er araç serileri için de geçerli olabilir.
