Opel Insignia - Elektronik ar#zas#

Hata kodu U0140 - Çe#itli elektronik sistemlerde ar#zalar

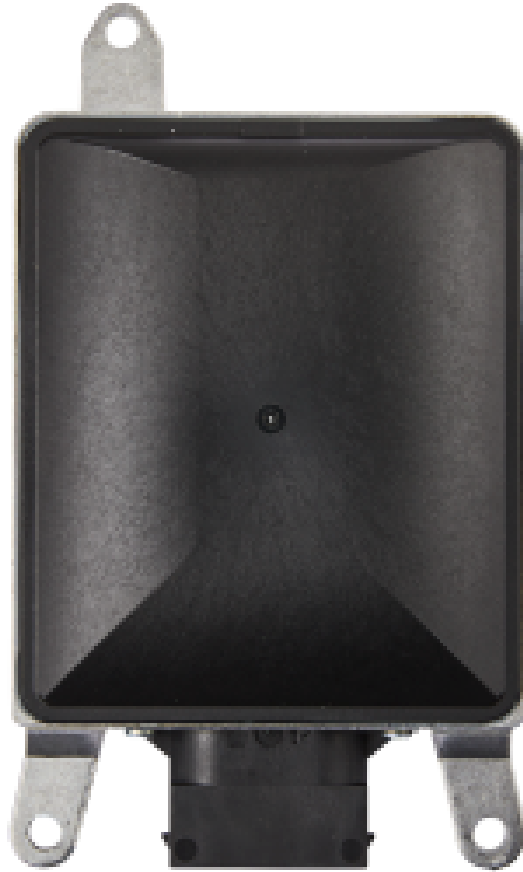
Yukar#da belirtilen kusur mevcutsa ve ar#za te#hisi s#ras#nda etkilenen sistemlerin çevresinde aç#k bir ar#za tespit edilmemi#se, sol arka tampondaki radar sensörüne özellikle dikkat edilmelidir.br/> Radar sensörünün içine nem girmesi, veri yolunda parazitlere neden olabilir. Bu durumda münferit kontrol üniteleri aras#nda hatas#z ileti#im art#k mümkün de#ildir ve bu da münferit sistemlerin ar#zalanmas#na neden olur.

Radar sensörünü kontrol etmek için arka tamponu sökün.br/> Gözle yap#lan kontrol s#ras#nda radar sensörünün fi# ba#lant#s#nda korozyon belirtileri görülürse, sensör de#i#tirilmelidir.br/

> Araç kablo demetindeki fiş kontaklar# da kontrol edilmelidir; korozyon belirtileri varsa fiş ba#lant#s# onar#lmal#d#r.

Onar#mdan sonra, sistem üretici talimatlar#na göre kalibre edilmelidir.
