Seat Arona - Manevra yaparken arac#n ön taraf#ndan gelen sesler

Veri sayfas#	
Üretici	Seat
Araç modeli	Arona
Motor	Tüm modeller
Model y#l#	2017 - 2021
Belirti	Manevra yaparken ön taraftan gelen sesler

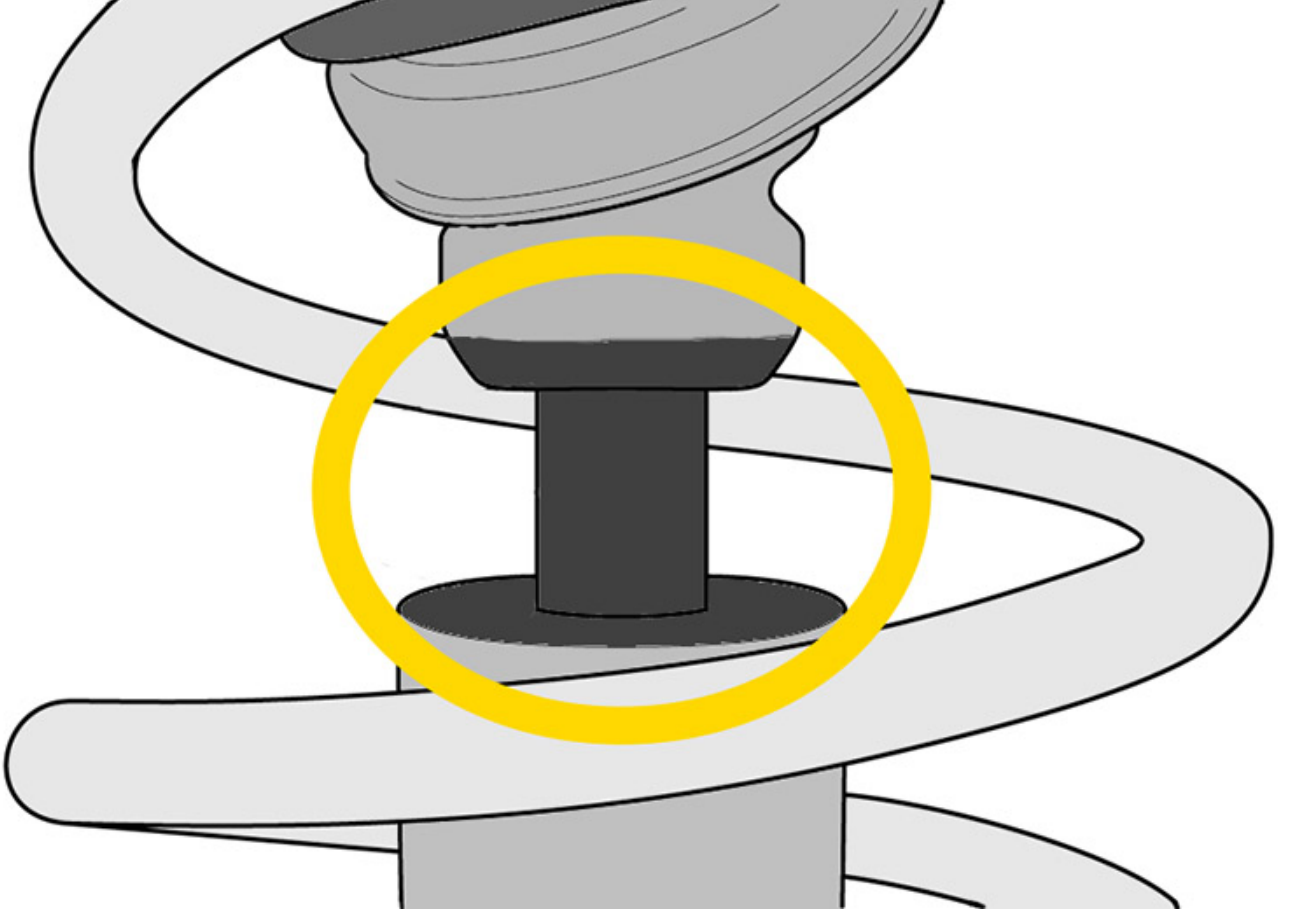
resimde i#aretlendi#i gibi amortisör piston kolu ile amortisör tampon lasti#i aras#ndaki temas yüzeylerine ürün no. G 000 405 A2 olan silikon gresi shy /> (sadece belirtilen tipte silikon gresi kullan#n)shy /> uygulay#n

- Amortisör piston çubu#una eri#mek için, koruyucu kapa## ve tampon lasti#ini yukar# kald#r#n.
- Tüm temas yüzeylerini iyice temizleyin ve

- Sökülen parçalar# ters s#rayla monte edin.
- Prosedürü arac#n di#er taraf#nda tekrarlay#n.
