VW Beetle - Park yard#m# i#levsiz

Veri sayfas#

Beetle (5C)

Geri vites ikaz sistemi / park yard#m# ar#zas#

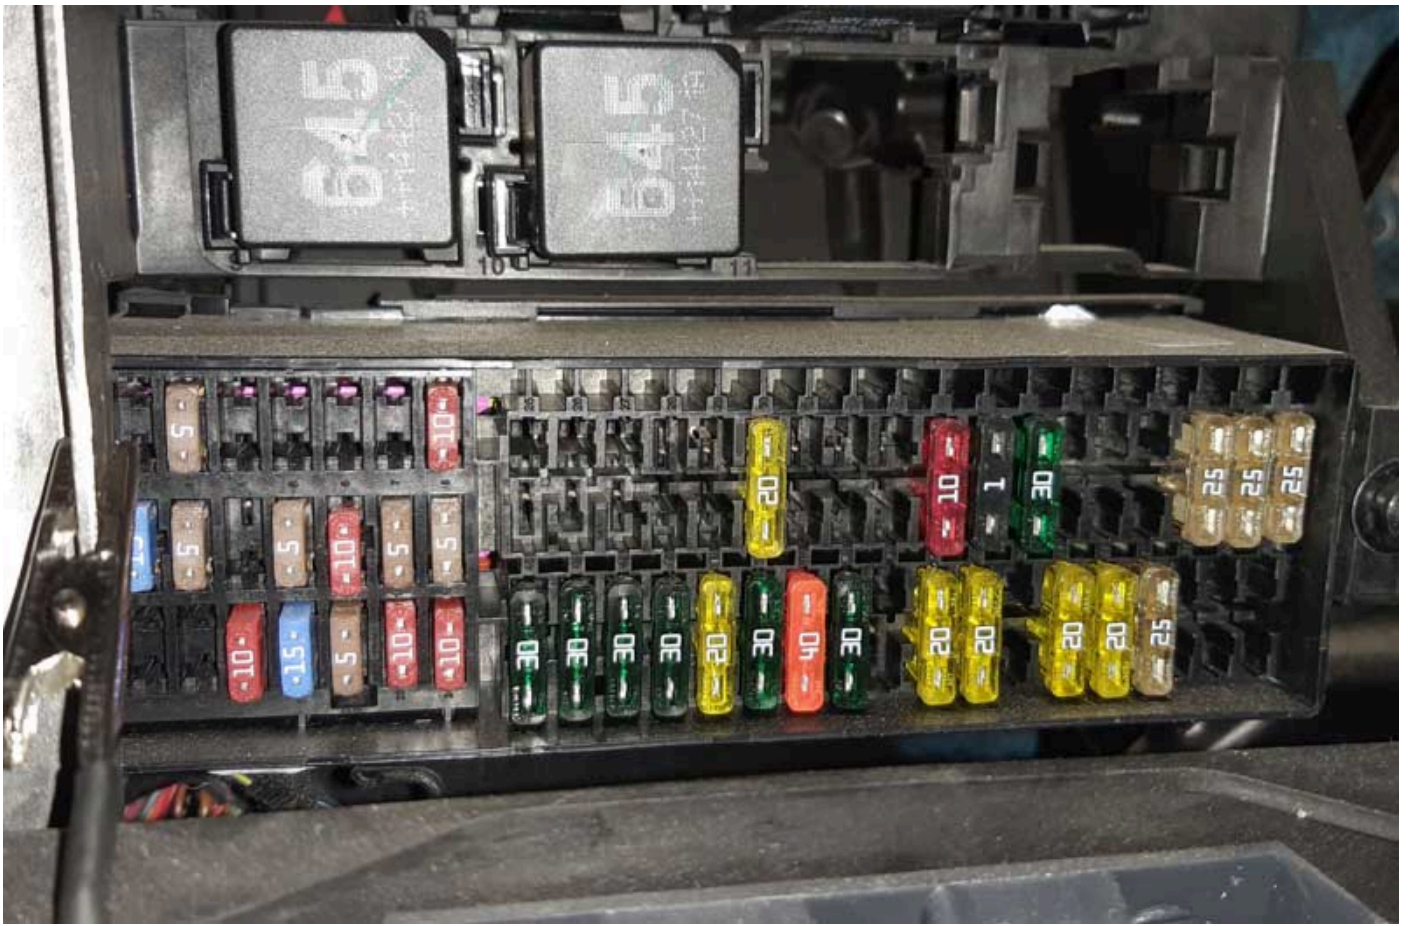
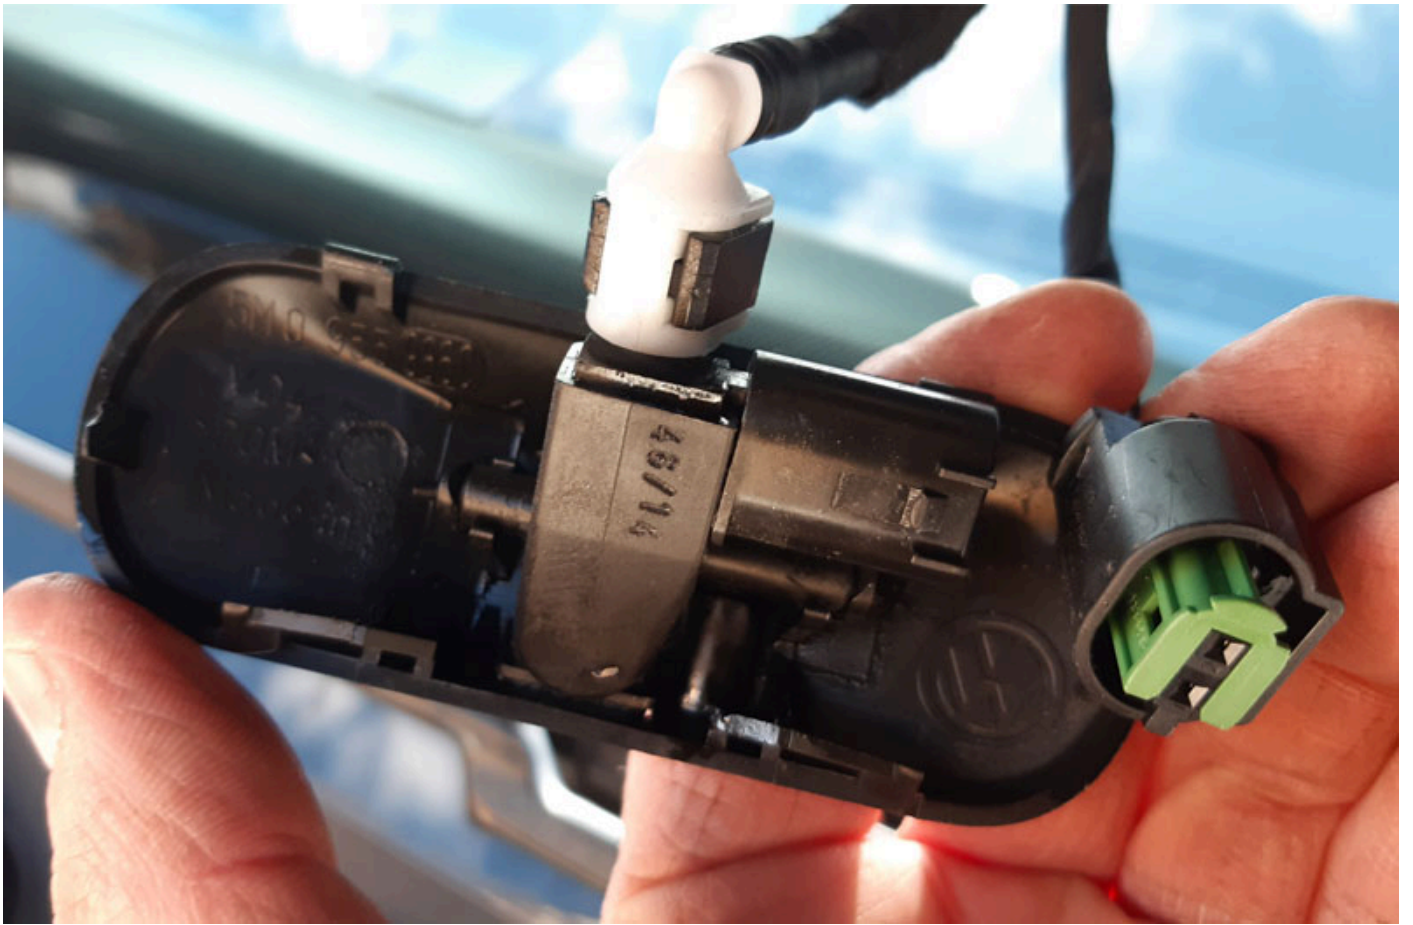
Yukar#da belirtilen araçlarda, geri vites ikaz sistemi (park yard#m#) aniden ar#zalanabilir. Ekranda “Sistem kullan#lam#yor” hata mesaj# görüntülenir. Bu durumda genellikle “Start/Stop” i#levi de art#k çal##maz.br/>br/> Bu durumda, sorunun kayna## mutlaka yaz#l#m ya da elektronik bile#enlerde aranmamal#d#r. #lk olarak, sürücü ayak bölmesindeki sigorta kutusunda bulunan sigortalar# kontrol etmek gerekir (Resim 1).br/> Ço#u durumda, elektrikle #s#t#lan silecek suyu nozullar#n#n sigortas# ar#zal#d#r (Resim 2). Bunun nedeni, silecek suyu nozulu #s#tma eleman#n#n k#sa devre yapmas#d#r, bu nedenle sadece sigortan#n de#il nozullar#n da de#i#tirilmesi gerekir.br/>br/> Bile#enler de#i#tirildikten sonra, hem park yard#m#n#n hem de “Start/Stop”un i#levi tekrar sa#lan#r.br/>br/> Bu bilgi, duruma göre di#er Volkswagen modelleri için de geçerli olabilir.
