VW Golf 5 - Kötü motor mar# davran###

Veri sayfas#	
Üretici	VW
Araç modeli	Golf 5
Motor	1,9 TDI
Motor kodu	BKC
Model y#l#	2005 - 2010
Belirti	Kötü motor mar# davran###
Hella yedek parça	6PP 009 400-471 Emme manifoldu bas#nç sensörü

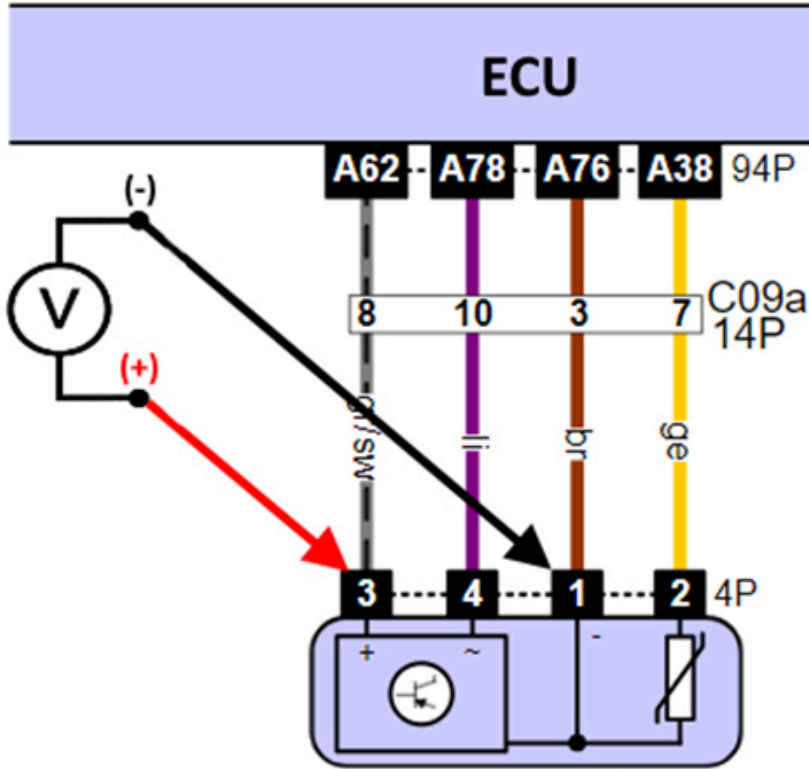
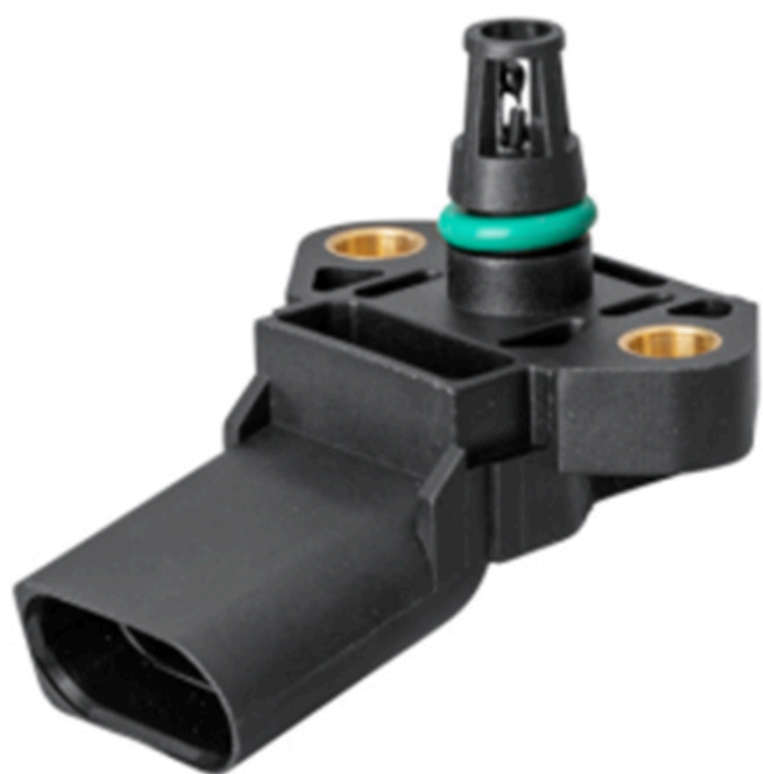
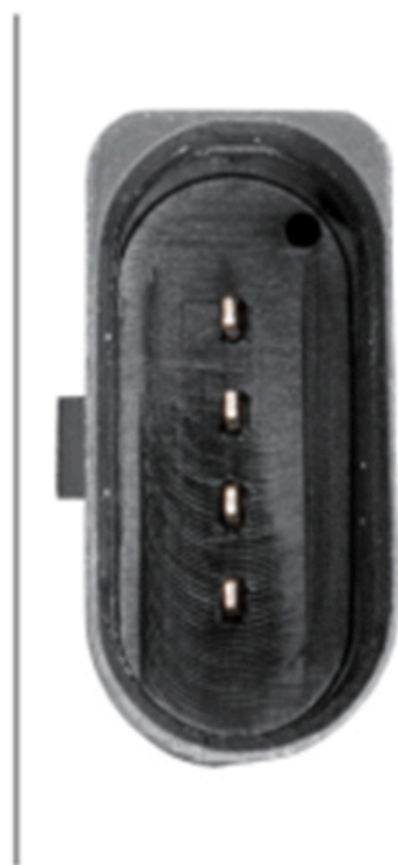
Yukar#da belirtilen araç modelinde s#cakl#ktan ba##ms#z olarak motor mar# zorluklar# ya#an#yorsa, olas# nedenlerden biri ar#zal# bir emme manifoldu bas#nç sensörü olabilir.

Ayn# zamanda 17036 “Sensör referans voltaj# B: çok dü#ük” hata kodu motor kontrol ünitesinin hata belle#ine kaydedilebilir. Ar#zal# bir emme manifoldu bas#nç sensörü, motor kontrol ünitesinden gelen voltaj beslemesini bozabilir ve hata belle#i kayd#ndan sorumlu olabilir.

Bu durumda sensör voltaj#, arac#n ba#lant# #emas# yard#m#yla uygun bir ölçüm cihaz# ile kontrol edilmelidir. #lk test ad#m# için emme manifoldu bas#nç sensörünün kablo demetine ba#l# olmas# önemlidir. Sensör voltaj#, art# ve #asi, do#rudan bile#en üzerinde ölçülür ve kontak aç#ld###nda 5 volt olmal#d#r. Bu de#er 5 volttan azsa, bile#en kablo demetinden ayr#lmal#d#r. Besleme voltaj#, kablo demetinin fi# ba#lant#s# üzerinde sensör olmadan tekrar kontrol edilir.

Bu de#er #imdi 5 volt ise, sensör ar#zal# demektir ve de#i#tirilmesi gerekir (Hella yedek parça numaras#:6PP 009 400-471).

Ar#zan#n nedeni giderildikten sonra, hata belle#ini silin ve ard#ndan bir test sürü#ü ger#ekle#tirin.
