VW Golf VII - Motor stop edilemiyor

| Belirti | Motor stop edilemiyor |

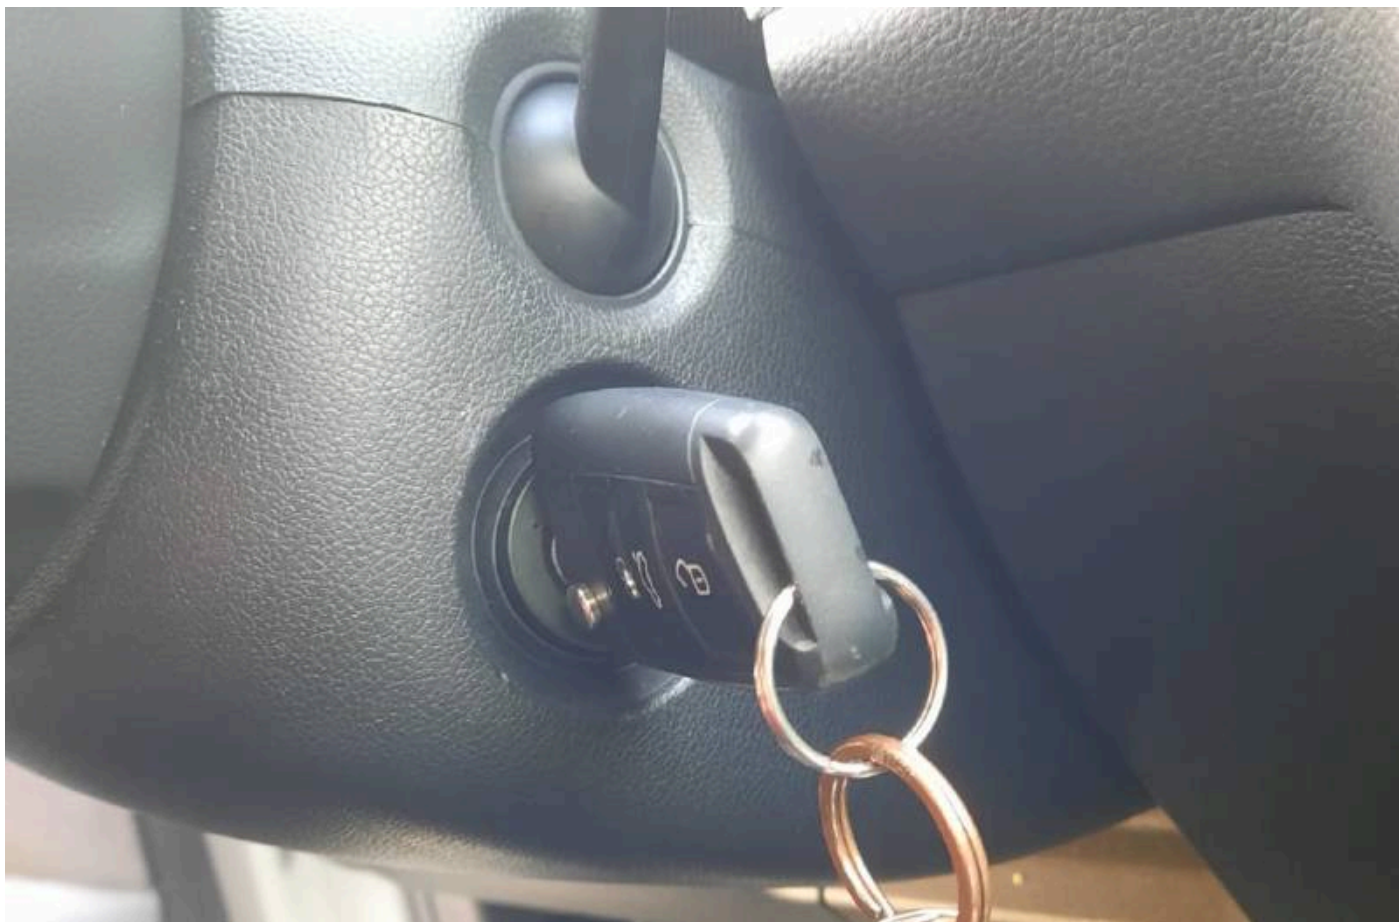
Yukarıda belirtilen araçlarda, kontak anahtarı “kapalı” konumda olsa bile motor çal#maya devam edebilir.

Motor sadece kontak anahtarı ç#kar#ld#ktan sonra stop edilebilir. K#sa devre veya topraklama ar#zaları ile ba#lant#l# olarak, çok fonksiyonlu kontrol ünitesinin hata belle#ine a#a##daki kodlar kaydedilebilir: B12E612 / B12E512 / B11A511.

Sorunun kayna##n#n kontak kilidindeki bir ar#za oldu#u dü#ünülebilir. /> Bu sorunu gidermek için, kontak kilidi modifiye edilmi# bir versiyonla (5Q0905849) de#i#tirilmelidir.
