VW T6 - Fark bas#nç sensörünün de#i#tirilmesi

Veri sayfas#	
Üretici	Volkswagen
Araç modeli	Transporter T6
Motor	2,0 litre Dizel
Motor kodu	CXHA
Model y#l#	2015 - 2019
Belirti	Fark bas#nç sensörü de#i#imi

Fark bas#nç sensörünün de#i#tirilmesi

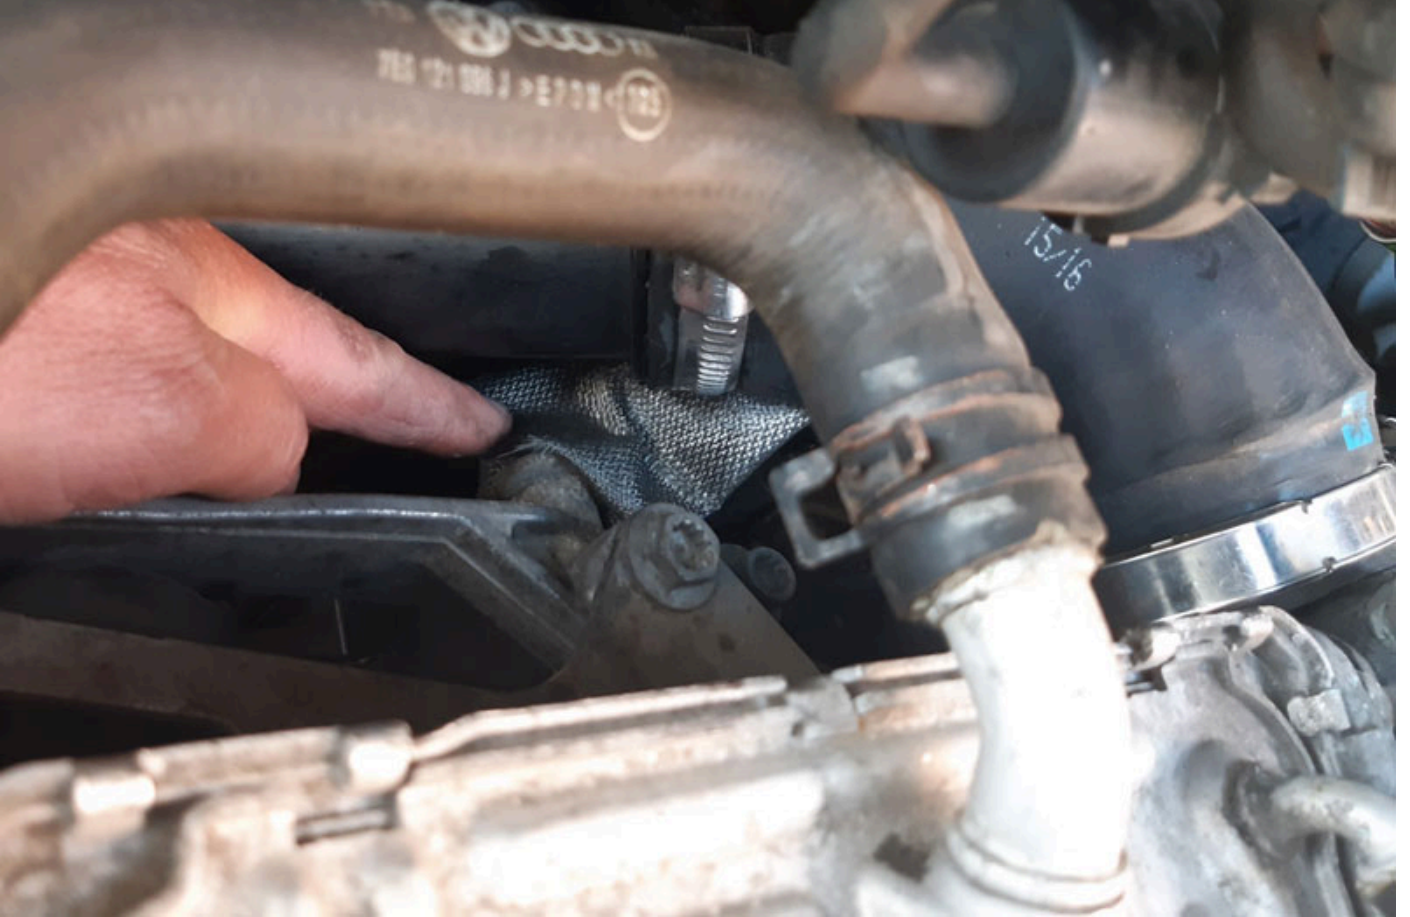
Yukar#da belirtilen araçlarda fark bas#nç sensörünün de#i#tirilmesi gerekiyorsa, montaj konumunun bilinmesinde fayda vard#r.br/>br/> Sensör, #s#dan koruyucu bir folyoya sar#lm## olarak, ara so#utucu hortumunun arkas#nda bulunur (Resim 1). Sensöre ula#mak için, #arj havas# hortumu veya #arj havas# borusu sök#lmelidir (Resim 2). Bunu yapmak için, alt alanda bulunan 2 viday# ç#kar#n. Üstte, ara so#utucudaki hortum kelepçesi çözülmelidir (Resim 3). #imdi hortum/boru kombinasyonu ç#kar#labilir (Resim 4). Is#dan koruyucu folyo aç#ld#ktan/ç#kar#ld#ktan sonra sensör görünür hale gelir. #imdi, örne#in HELLA'n#n bir sensörü (ürün no.: 6PP 009 403-221) ile de#i#tirilebilir.br/>br/> Sensör de#i#tirildikten sonra, ar#za hata belle#i bir ar#za te#his cihaz#, örne#in Hella-Gutmann Mega-Macs Serisi, yard#m#yla silinmeli ve bir test sür#ü#ü yap#lmal#d#r.
