# BULLETIN

## Renault, Citroen, Peugeot Alle modeller med tromlebremser

**Dårlig bremsevirkning for drifts- og  
parkeringsbremse.**

**Funktionsfejl i den automatiske  
justeringsmekanisme på baghjulenes  
tromlebremser.**

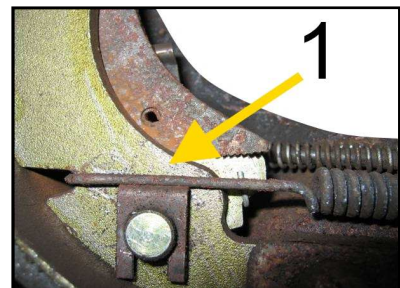
Hvis en af ovennævnte fejl forekommer på en af disse modeller, kan årsagen være en lodret monteret låseklemme på bremsebakken (billede 1).

Den nederste bremsebakkefjeder trykker på låseklemmen og hindrer dermed justeringselementets bevægelse. Det kan også forekomme, at fortandingen kammer over ved justeringsproceduren, og at den dermed beskadiges. I så fald skal låseklemmens placering korrigeres.

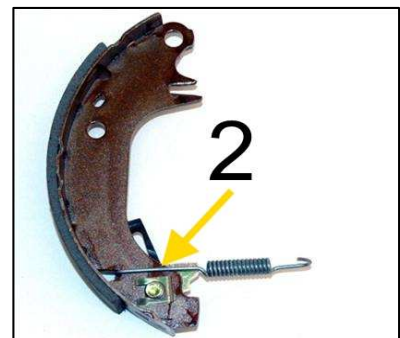
Når låseklemmen sidder vandret (billede 2) kan bremsebakkefjederen bevæge sig frit, således at også justeringsmekanismen fungerer korrekt.
