VW Golf 4 TDI

Svigt i speedometeret pga. defekt ledningsgruppe

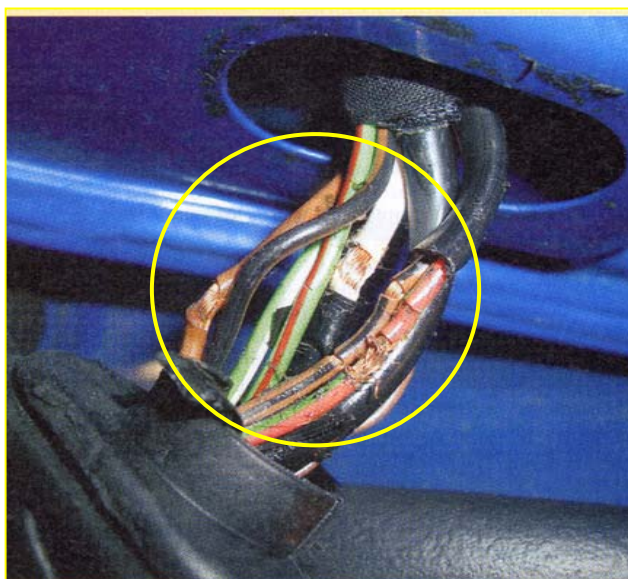
I det konkrete tilfælde sprang sikringen til hastigheds-sensoren efter et stykke tid, hvilket gentog sig. Efter nærmere undersøgelse kunne det konstateres, at også sikringen til baklygterne var defekt, og at årsagen ikke skulle findes i kontakten til baklyset. Herefter blev gennemføringen af ledningsgruppen på bagklappen undersøgt, og det blev konstateret, at isoleringen var ødelagt på flere af kablerne (fig.), hvilket medførte kortslutning. Efter at ledningsgruppen var blevet udbedret, var problemet løst.

Hvis speedometeret pludselig ikke virker, og sikringen til hastighedssensoren er sprunget, kan problemet muligvis lokaliseres i området omkring kabelgennemføringen på bagklappen.
