BLITZ-INFO

Renault Espace-IV Baujahr 2002-2014 Alle Modelle Scheibenbremse Hinterachse

**Schleifende Geräusche bei nicht
betätigter Bremse**

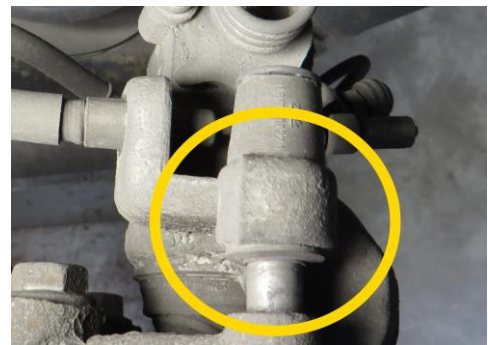
Wird bei oben genannten Fahrzeugmodellen dieser Mangel festgestellt, kann eine Ursache dafür eine schwergängige oder festsitzende Bremssattelführung sein. Eine starke Oxidation des Aluminiumgehäuses im inneren Bereich der Bohrungen, verengt den Sitz der Dämpfungshülsen und führt somit zu einem Verklemmen der Führungsbolzen.

Da dieser Mangel von außen nicht sichtbar ist, sind innerhalb der Bremsenreparatur die Sattelführungen zwingend auf Freigängigkeit zu prüfen:

- Führungsbolzen und Dämpfungshülsen ausbauen und auf Beschädigungen prüfen.
- Bohrungen auf Beschädigungen prüfen und falls möglich aufarbeiten.
