Fiesta '96 mit 1,8 Endura-DE-Motor, gebaut von 08.95 bis 10.96

Quietschender Generator- Antriebsriemen / entladene Batterie

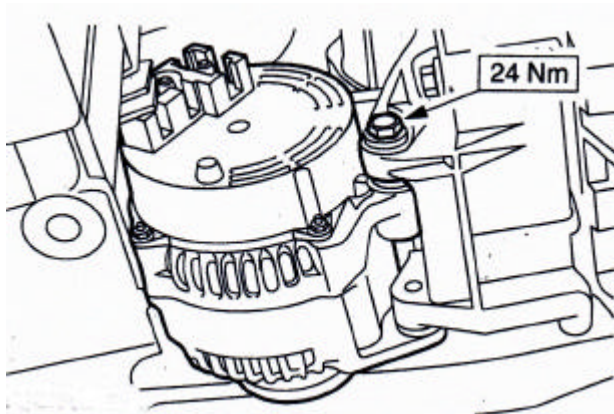
Die untere hintere Generatorbefestigungsschraube unten vorne eingebaut wird und die neue geänderte Schraube unten hinten.

Die Ursache für das Problem liegt in einem gebrochenem Halter für den Generator, der erneuert werden muß. Zusätzlich eine neue Halteschraube, mit integrierter Unterlegscheibe, für den Generator einsetzen.

1. Generator ausbauen
2. Halter Generator ausbauen (4 Schrauben)
3. Neuen Halter einbauen, alten entsorgen
4. Generator mit der neuen Befestigungsschraube einbauen
