Ford Transit mit Doppelflügel-Hecktür Modelljahr 2000

Ausfall der beheizbaren Heckscheibe und/oder der Zentralverriegelung.

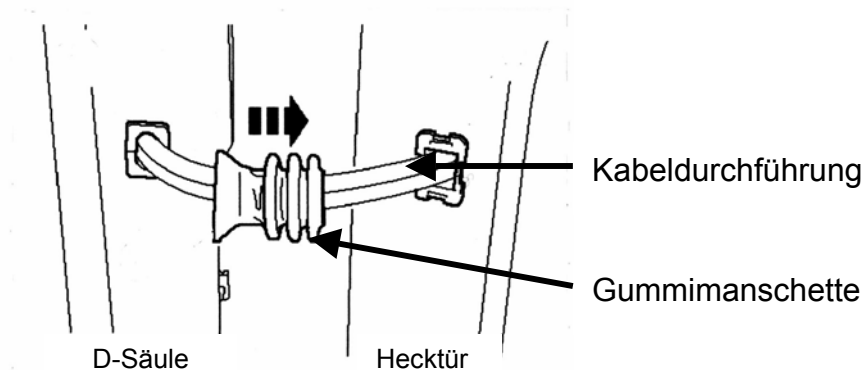
Wird bei diesen Fahrzeugen bemängelt, dass die beheizbare Heckscheibe und/oder die Zentralverriegelung ausfällt, ist eine mögliche Ursache ein beschädigter Kabelbaum der Hecktür. Zur Fehlerbehebung muss ein geänderter Kabelbaum, mit einer verstärkten Kabeldurchführung eingebaut werden. Dazu wie folgt vorgehen:

- Türverkleidung der Hecktür abbauen und die Dichtfolie im oberen Teil lösen.
- Je nach Ausstattung die Stecker der beheizbaren Heckscheibe, der Zentralverriegelung und der dritten Bremsleuchte trennen.
- Die Rückleuchte ausbauen. Hinter der Rückleuchte befinden sich die Steckverbindungen für den Kabelbaum zur Hecktür die getrennt werden müssen.
- Die Gummimanschette (Bild) abziehen und die Kabeldurchführung aus der Tür und der D-Säule ausclipsen.
- Kabelbaum herausziehen.
- Neuen Kabelbaum einführen und alle Bauteile in umgekehrter Reihenfolge wieder einbauen.
- Alle Systeme auf Funktion prüfen.
