## Mazda MX-5 (Typ: NA+NB)

### Zündkabel

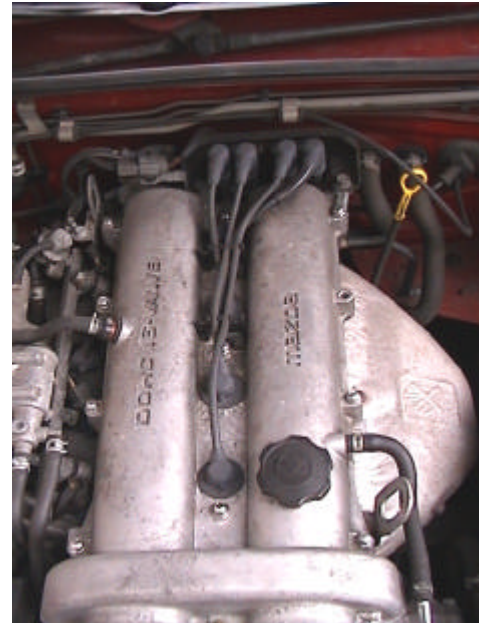
Die direkt über den Motorblock verlaufenden Zündkabel beim Mazda MX-5 sind häufig die Ursache für:

Die Ummantelung der Zündkabel wird durch die große Wärmeeinwirkung im Laufe der Zeit spröde. Die Folge sind Kriechströme und Funkenüberschläge zwischen Zündkabel und Motorblock. Da der MX-5 über ein verteilerloses Zündsystem verfügt und je eine Spule zwei Zündkerzen mit der notwendigen Energie versorgt, sind intakte Zündkabel hierbei besonders wichtig. Erwähnenswert ist auch, daß jeder Zündimpuls durch zwei Kabel gleichzeitig geleitet wird, wovon einer jeweils ungenutzt (da nicht im Arbeitstakt des jeweiligen Zylinders) bleibt.

Beim Austauschen sollten nur hochwertige Silikon-Zündkabel verwendet werden. Ebenfalls empfehlenswert ist die Überprüfung der Zündkerzen und der Kontakte der Zündspulenblocks. Sollten die Kontakte bereits schwarz oder grau sein, so sind sie zu reinigen. Die Zündspule sollte dann ebenfalls überprüft werden.
