VW Golf 3 (1H)

Kombiinstrument / Schalter Heckscheibenheizung: Unplausible Funktionen

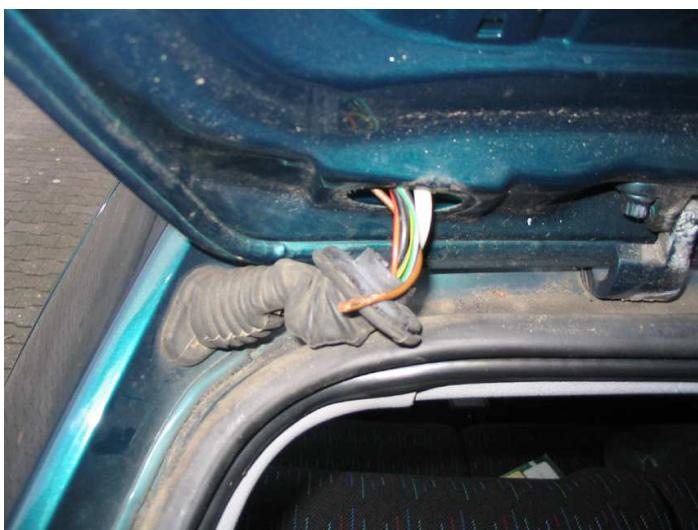
Bei o.g. Fahrzeugen kann es zu einer unplausiblen Funktion der Beleuchtung im Kombiinstrument und der Kontrollleuchte des Schalters der Heckscheibenheizung kommen.

So schaltet sich z. B. die Beleuchtung im Kombiinstrument ein, wenn die Heckscheibenheizung betätigt wird.

Andererseits leuchtet die Kontrolllampe des Schalters der Heckscheibenheizung, wenn die Beleuchtung eingeschaltet wird.

Ursache hierfür kann ein Kabelbruch im Bereich der Kabel-Durchführung der Heckklappe (Bild) sein. Sollte sich nach dem Entfernen der Kabeldurchführung herausstellen, dass Kabel gebrochen sind bzw. die Isolierung beschädigt ist, kann durch eine fachgerechte Instandsetzung die korrekte Funktion der Beleuchtung wieder hergestellt werden.
