Alfa Romeo 156

ABS-Ausfall durch Wassereintritt im Sensor

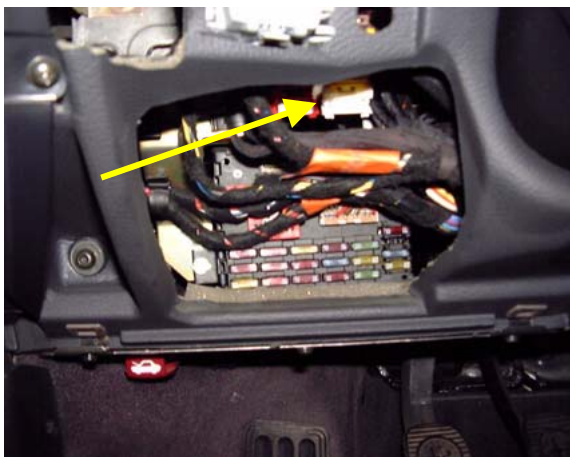
Bild 1: ABS-Sicherung:
Unterhalb dem Armaturenbrett,
links neben der Lenksäule (LHD)

Sollte das ABS-System bei o.g. Fahrzeugen zeitweise oder ganz ausfallen, müssen insbesondere alle Steckverbindungen der ABS-Sensoren und Leitungsstränge auf eingedrungene Feuchtigkeit und Oxidation hin untersucht werden. Oftmals ist durch das Reinigen der Verbindungselemente die Störungsursache zu beseitigen. Natürlich sollten auch die für das ABS-System verantwortlichen Sicherungen (Bild 1+2) überprüft werden.
