Ford Fiesta, ab 08.95 – 01.01.99 Baucode ST bis XC

Kühlmitteltemperaturanzeige steht konstant vor dem Rotbereich

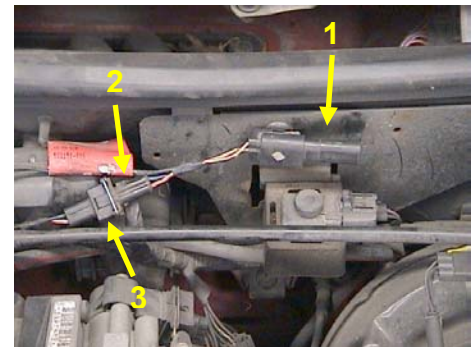
Wird der oben genannte Fehler beanstandet, so könnte der Kühlmitteltemperatursensor die Ursache dafür sein. Obwohl sich die Motortemperatur im Normalbereich befindet, kann es dazu kommen, dass der Sensor bei hohen Außentemperaturen einen falschen Wert an die Anzeige weitergibt. Durch den Einbau eines geänderten Sensors, kann dieser Fehler behoben werden.

Beim Austausch wie folgt vorgehen:

- Radiocode feststellen und gespeicherte Radiosender notieren
- Batterie abklemmen
- Stecker- Kühlmitteltemperaturanzeige vom Sensor abziehen
- Sensor ausbauen. Beim Ausbau das Gehäuse gegenhalten
- Neuen Sensor einbauen und mit 8 Nm festziehen.
- Sensorstecker vom Kabel abtrennen und Kabelenden isolieren und am Kabelstrang befestigen
- Diode (Pos. 1) mit Anschlusskabel aus der Halterung lösen
- Steckerverbindung der Diode (Pos. 2) trennen
- Diode mit Kabel entfernen
- Stecker (Pos. 3) nun direkt auf den Sensor stecken
- Batterie wieder anklemmen
- Radiocode eingeben und Sender neu abspeichern
