## **Opel Omega B Ab Baujahr 1994 bis 11.1995 Mit Motorcode X20XEV, Simtec Anlage**

### **Motor geht aus**

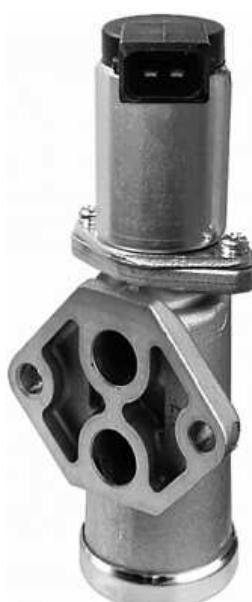
Wird vom Kunden der oben genannte Fehler beanstandet, so könnte das Leerlaufsteller die Ursache dafür sein. Des weiteren können auch noch Leerlaufschwankungen bemängelt werden. Durch sogenannte Blow-By-Gase (Durchblasverluste zwischen Kolben und Zylinderwand) wird die Kunststoffoberfläche des Regelschiebers, im Leerlaufsteller, aufgeweicht. Das kann dazu führen, dass sich der Schieber verhakt und keine Regelung des Leerlaufs mehr stattfindet. Bevor der Leerlaufsteller jedoch ausgetauscht wird, sollte eine grundlegende Diagnose durchgeführt werden (Spannungs- und Widerstandswerte am Steuergerät bzw. Leerlaufsteller messen).

Sollte der Leerlaufsteller defekt sein, kann dieser mit der **Hella Artikel  
Nr.: 6NM 009 141-001** bestellt werden.
