## **Opel Astra G, Zafira, Vectra B Alle ab Baujahr 1998**

### **Airbag Kontrollampe leuchtet auf**

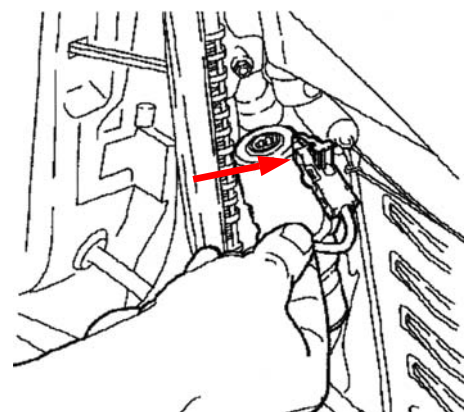
Abb. 1

Wird der oben genannte Fehler beanstandet, so könnte eine schlechte Kontaktierung im Verbindungsstecker des Rückhaltesystems (Gurtstraffer) die Ursache dafür sein. In diesem Fall müssen die Kabelenden miteinander verbunden werden.

- Batterie abklemmen und eine Minute warten, bis der Kondensator entladen ist.
- An den Vordersitzen den Rücklehnenbezug lösen.
- Verbindungsstecker vom Seiten Airbag und vom Rückhaltesystem aus der Halterung entriegeln (s. Abb.1).
- Steckerverbindung trennen.
- Isolierband auf ca. 2 cm Länge von den Kabelsätzen entfernen.
- Kabelstecker vom Airbagkabelsatz abkneifen und die Kabelenden ca. 10 mm abisolieren. Die gleichen Arbeitsschritte auch beim Kabelsatz vom Rückhaltesystem durchführen
- Die jeweiligen Kabelenden mit Hilfe von CWT- Löt-muffen verbinden (Hella Artikel Nr.: 8KW 744 888-003). Dabei ist darauf zu achten, dass die Kabel nicht vertauscht werden.
- Kabelstrang isolieren und wieder in das Rillenrohr legen.
