## Citroen

## Saxo

# Todos los modelos fabricados entre 1996 y 2003

### El ventilador del habitáculo no funciona

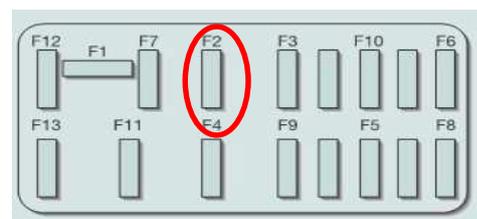
Fig.1

Si se observa el fallo arriba mencionado, la causa podría radicar en el interruptor de arranque y encendido. ya que alguno de sus contactos podría estar dañado. Además, puede suceder que la calefacción de la luneta trasera no funcione. En este caso, debe comprobarse el fusible F2 (25A, véase fig. 1) en la caja de fusibles/ placa de relés 1.

- 4** Interruptor de arranque y de encendido
- 6** Fusible
- 100** Relé del ventilador del habitáculo

La caja de fusibles se encuentra ubicada en la parte inferior del puesto de conducción. A continuación se debe comprobar también la alimentación eléctrica del interruptor de arranque y encendido en el relé (véase fig. 2, pin 3) del ventilador del habitáculo. Para ello, la red eléctrica de a bordo debe tener contacto. Comprobar el cableado de los relés y, si fuese necesario, repararlo o sustituirlo.
