Mercedes Benz Clase C (W203) Todos los modelos

Humedad en la caja modular de fusibles del compartimento motor

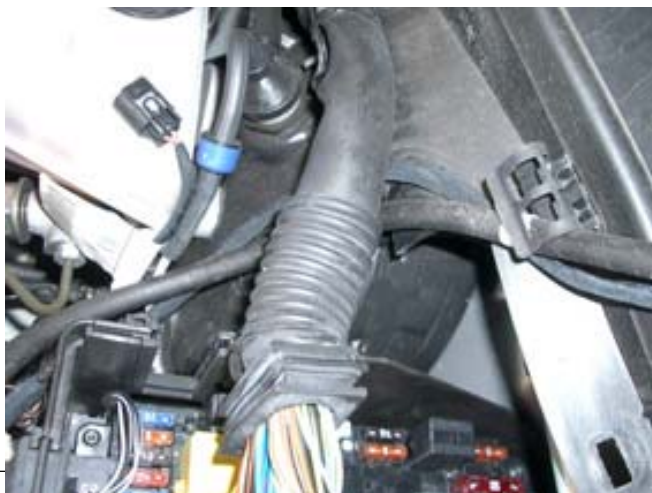
Si en estos vehículos se observa que ha penetrado humedad en la caja modular de fusibles del compartimento motor, puede que la causa radique en la existencia de una fuga en los pasacables. Este fallo se puede manifestar a través del encendido espontáneo de la iluminación exterior o de la luz de freno. Para subsanar este fallo se debe proceder de la manera siguiente:

- Desmontar la tapa de la caja modular de fusibles.
- Extraer los cables de los pasacables de la caja modular de fusibles (imagen).
- Eliminar la humedad del interior y secar todos los conectores, cables, fusibles y relés.
- Hermetizar también con cinta aislante el pasacables (manguito para cables). Empezar con la cinta aislante en el manguito para cables y pegarla en los cables hasta conseguir una hermetización correcta.
- Volver a colocar los cables dentro de los pasacables. Comprobar que todo esté bien asentado.
- Volver a montar la tapa.
