MAZDA MX-5 (types NA+NB)

Câbles d'allumage

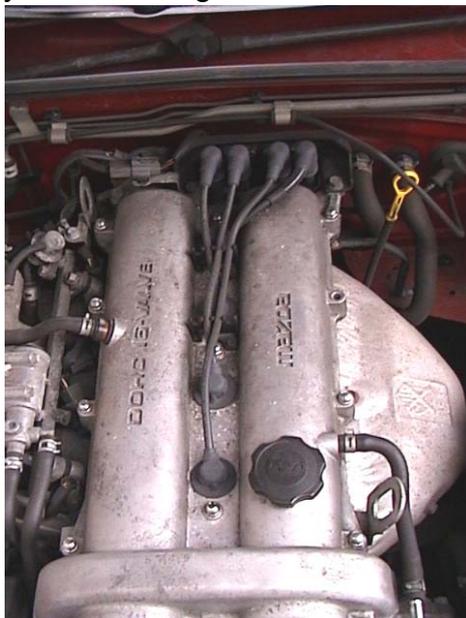
Les câbles d'allumage qui cheminent au-dessus du bloc-moteur (voir photo) provoquent fréquemment les problèmes suivants :

- Ratés à l'allumage
- Trous à l'accélération
- Puissance insuffisante
- Ralenti irrégulier
- Consommation de carburant accrue
- Réception radio perturbée

En raison de la chaleur très importante, les gaines des câbles d'allumage deviennent poreuses avec le temps. Des courants de fuite et des décharges disruptives apparaissent entre les câbles d'allumage et le bloc-moteur. Etant donné que la MX-5 possède un circuit d'allumage sans distributeur, et qu'une bobine dessert simultanément deux bougies, il est particulièrement important que les câbles d'allumage soient en excellent état.

Remplacer les câbles uniquement par des câbles d'allumage à gaine silicone de haute qualité. En outre, il est recommandé de vérifier les bougies et les contacts de la bobine d'allumage. Si les contacts sont déjà noirs ou gris, les nettoyer. Vérifier également les bobines d'allumage.
