# INFO VÉHICULE

## Opel Corsa-D

**Moteur : A13DTC, Z13DTJ, - A13DTC, Z13DTJ**

### Bruit strident provenant du compartiment moteur

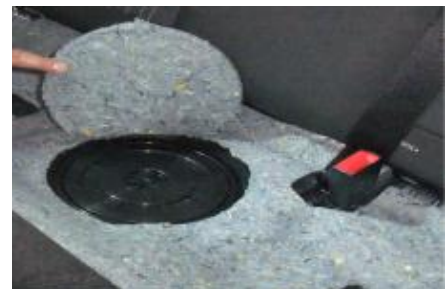
Figure 1

- Démontez l'assise de la banquette arrière.
- Relever le revêtement feutre/le couvercle d'inspection (voir figure 1).
- Vérifier la référence pièce de la pompe à carburant et, le cas échéant, remplacer la pompe à carburant et le joint.
- Vérifier la référence pièce de la conduite de carburant et la remplacer le cas échéant.

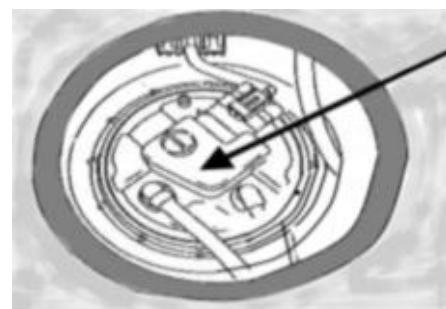
Schéma 1

Ces véhicules devraient normalement être équipés de la pompe à carburant, référence de production 13252214 (référence pièce de rechange : 93190773). Pour la position de la référence, voir flèche sur le schéma 1. Remplacer la pompe à carburant si celle installée comportait la référence de production 13252213.
