OPEL Sintra depuis 1999 **L'éclairage intérieur ne s'éteint pas**

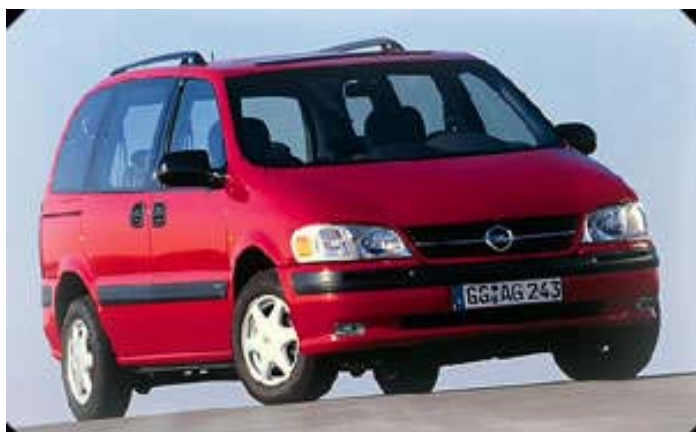
L'éclairage intérieur ne s'éteint pas automatiquement une fois la portière fermée ; il ne s'éteint que manuellement.

Sur les modèles mentionnés ci-dessus, ce problème peut avoir plusieurs causes.

- Le variateur d'éclairage du tableau de bord a été tourné au-delà du cran.
 - Le commutateur de contact fixé contre les portières coulissantes (pas de liaison électrique).
 - Le faisceau de fils est coincé sous le siège du passager avant.
-
- Vérifier que le variateur fonctionne parfaitement. Le remplacer le cas échéant.
 - Déposer et démonter le commutateur de contact des portes coulissantes (en appuyant sur les deux saillies d'encrage pour les faire reculer). Retirer la graisse et les salissures présentes sur les contacts ; le cas échéant, les incurver légèrement afin d'obtenir un contact optimal. Vérifier la présence éventuelle de corrosion sur le raccord électrique.
 - Si le faisceau de fils est endommagé, le réparer.
