## **OPEL Vectra B jusqu'en 1996**

### **L'éclairage intérieur reste constamment allumé**

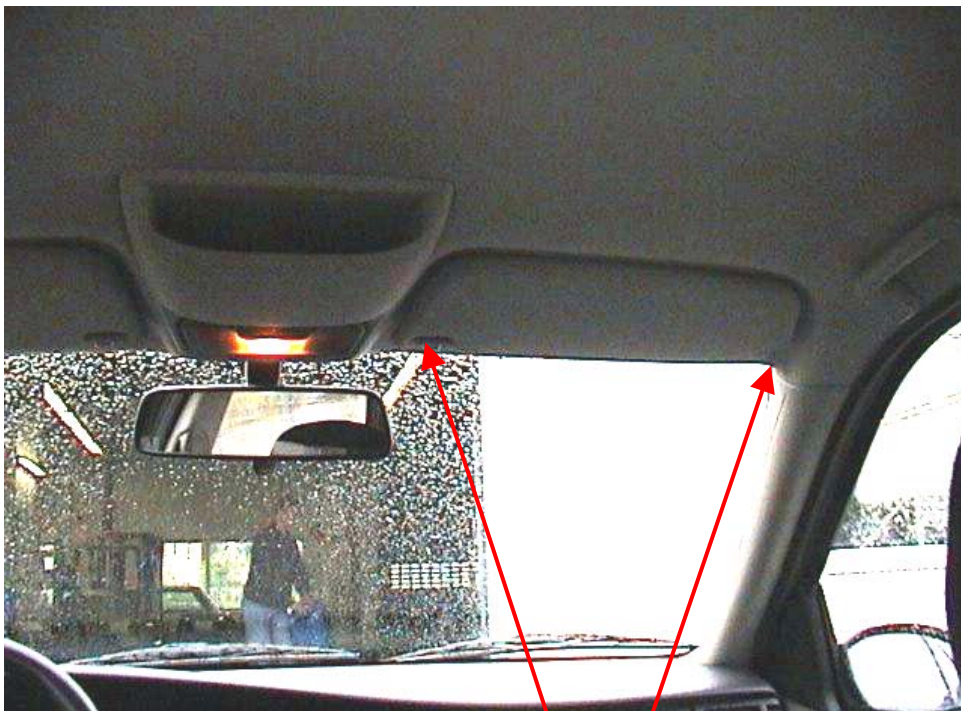
Le fil de la lampe de lecture arrière droite a pu être endommagé par la vis de fixation du pare-soleil avant droit.

Vis de fixation

Pour remédier au problème, réparer le fil endommagé puis modifier son itinéraire de façon à ce que la vis de fixation ne l'endommage pas à nouveau.
