VW Golf | Bora | Passat 1998

Bruits provenant du tableau de bord

Craquements dans la zone du couvercle du boîtier à fusibles et du panneau de commande.

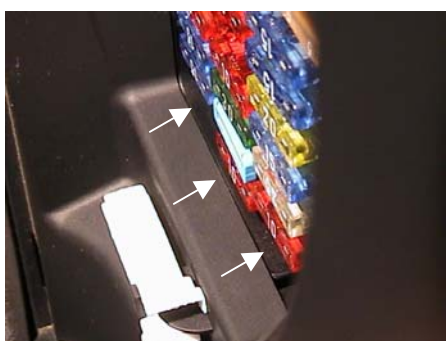
Fig. 1

Sur certains des véhicules mentionnés ci-dessus, ces craquements sont dus aux frottements entre le couvercle de la boîte à fusible et la boîte à fusibles elle-même (fig. 1). Ces bruits se produisent dans la zone du panneau de commande affecté au boîtier à fusibles au niveau du tableau de bord.

Retirer le couvercle de la boîte à fusibles et le petit capot. Desserrer la vis (fig. 2), faire glisser la boîte à fusibles vers l'intérieur puis resserrer la vis.

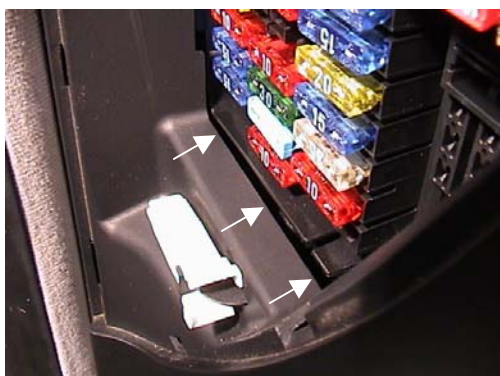
Fig. 3

L'écart est maintenant suffisamment grand pour que plus aucun bruit ne se produise (fig. 3). Fixer à nouveau le petit capot et le couvercle de la boîte à fusibles.
