VW Golf IV à partir de l'année modèle 08/1997 à 06/2006

Balayage indépendant et mouvements irréguliers de l'essuie-glace avant

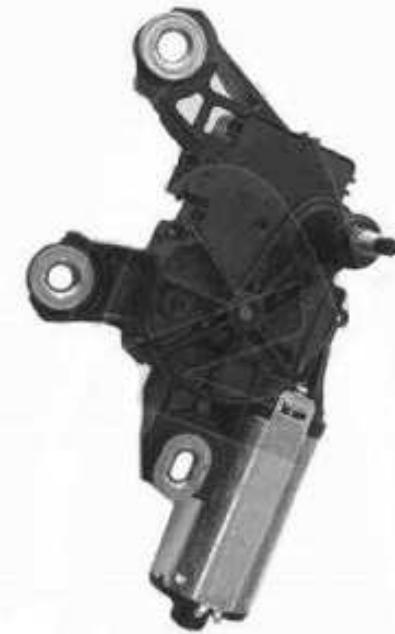
Remarque : la platine de commande du moteur d'essuie-glace peut être corrodée en raison de la pénétration d'eau (flexible non étanche du système de lave-glace sur le moteur d'essuie-glace) et provoque des mouvements irréguliers de balayage de l'essuie-glace avant. Cela peut également se produire sur des véhicules sans capteur de pluie.

Conclusion : Si lors de l'ouverture du hayon arrière, on constate que de l'eau de lavage coule ou le revêtement de la paroi arrière est légèrement humide, alors le défaut mentionné ci-dessus peut être provoqué par une platine corrodée du moteur d'essuie-glaces.

Afin d'exclure cette "erreur", il faut retirer le connecteur du moteur d'essuie-glace et observer si des mouvements de balayage irréguliers continuent à se produire.

Si l'essuie-glaces avant ne fonctionne pas impeccablement, il faut échanger le moteur
