MERCEDES BENZ

Classe C (W 208), Classe E (W 210) année modèle 1998 avec moteurs 112,113

Le combiné affiche "capteur d'huile défectueux"

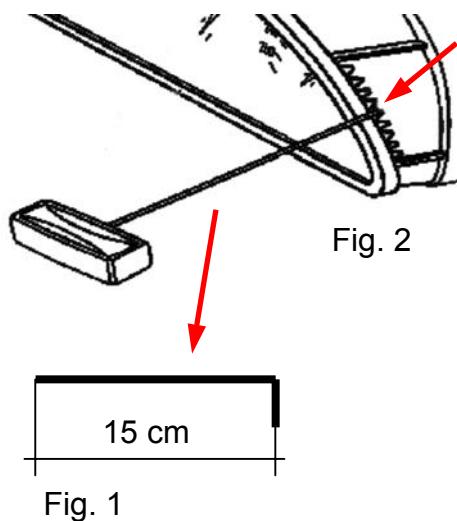
- Débrancher la batterie.
- Desserrer le dispositif de blocage du volant et retirer entièrement celui-ci.
- Introduire deux crochets (voir figure 1), droit et gauche, entre le combiné et la planche de bord à une distance d'environ 8 cm l'un de l'autre (les crochets peuvent être réalisés à partir d'un fil solide, par exemple un fil d'apport).
- Tordre ensuite les crochets d'environ 90° vers l'intérieur.
- Tirer ensuite les crochets jusqu'à ce qu'ils s'enclenchent dans les nervures du combiné (figure 2).
- A tour de rôle, avec le crochet droit et le crochet gauche, extraire le combiné avec précaution.
- Déverrouiller et débrancher les connexions électriques.
- Raccorder le nouveau combiné et remonter les pièces dans l'ordre inverse.
- Rebrancher la batterie et contrôler le fonctionnement du combiné.
