FIAT **Punto II (type 188)**

Condensation dans le projecteur

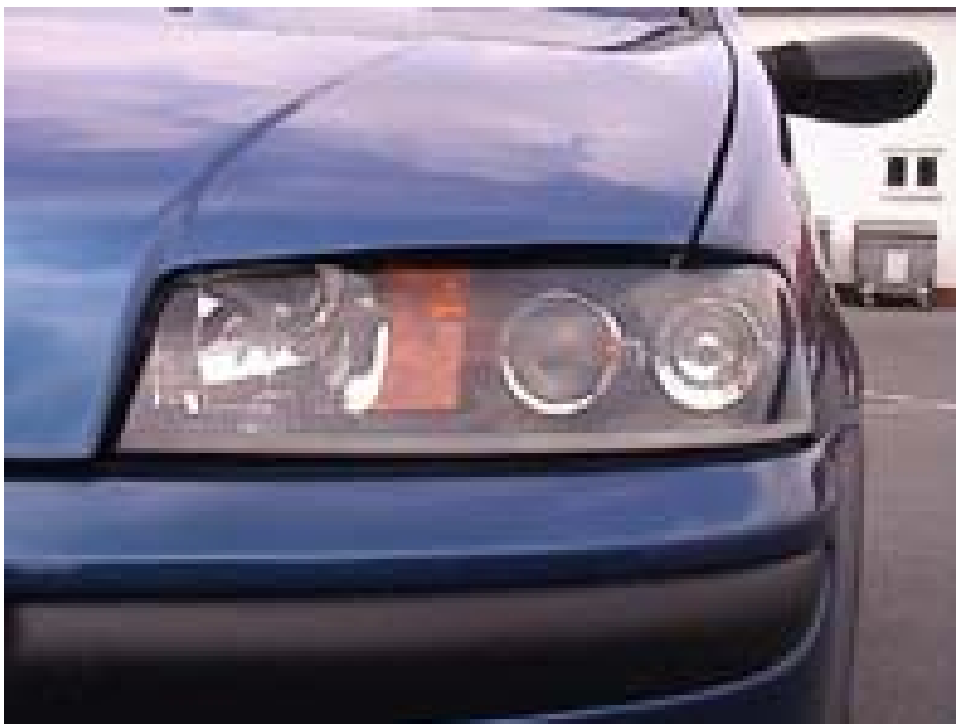
Sur les véhicules mentionnés ci-dessus, une mauvaise ventilation à l'intérieur du projecteur peut provoquer de la condensation.

Cela se remarque par de la condensation qui s'accumule à l'intérieur du projecteur pour ensuite s'écouler sous forme de gouttelettes d'eau le long de la glace.

Dans ce cas, remplacer sur les deux projecteurs les couvercles de lampes ainsi que les broches de fixation.

Il existe deux kits de transformation (avec et sans anti-brouillard), qui contiennent un couvercle avec des trous d'aération et des broches de fixations adaptées.

Avant le montage, retirer toute trace de condensation à l'aide d'un sèche-cheveux. Lors du montage des nouveaux couvercles, faire attention à ce que les trous d'aération soient vers le bas.
