## **Ford Focus jusqu'à 04/2001 Tous modèles**

### **Défaillance / Corrosion des feux éclairer de plaque**

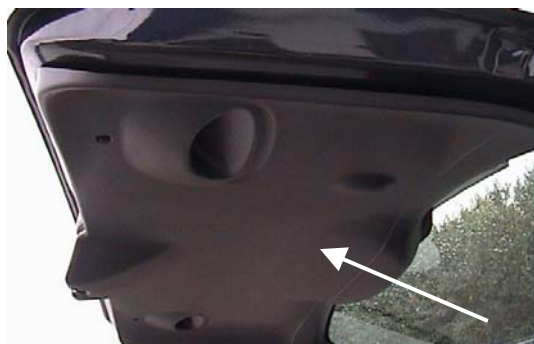
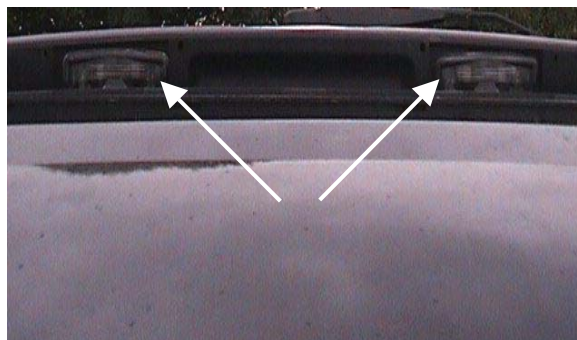
En cas de défaillance ou de corrosion de ces feux, une cause possible réside dans la pénétration d'eau par le boîtier des feux et par le joint de la poignée du hayon. Pour supprimer ce défaut, il faut remplacer ces feux éclairer de plaque par des feux en nouvelle version. En outre, il faut changer le joint de la poignée du hayon. Sur les véhicules construits jusqu'en avril 2000, il faut changer la poignée complète.

Pour démonter la poignée du hayon, procédez comme suit:

- Otez le capotage du hayon.
- Otez la poignée du hayon (3 vis), débrancher le connecteur des feux éclairer de plaque.
- Sur les véhicules construits depuis 05/2000, enlevez le joint et le remplacer par un neuf.
- Sur les véhicules construits jusqu'en 04/2000, otez l'ancienne poignée au rebut et la remplacer par une neuve. Avant le montage, nettoyez à fond la surface sur laquelle viendra coller le joint.
- Clipser les feux d'éclairage modifiés dans la poignée, nouveaux et modifiés.
- Remonter les composants dans l'ordre chronologique inverse.
- Effectuer un contrôle fonctionnel
