## **Mercedes Benz Classe M (W163)** **Tipo 163. ... .A da 145273** **Tipo 163. ... .X da 708319**

### **Si accende la spia di controllo SRS**

# ***Bollettino informativo***

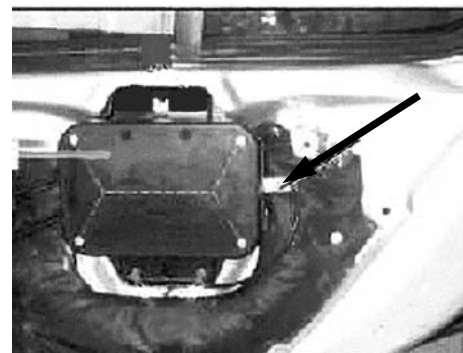
Se viene segnalato questo problema, la causa potrebbe essere un contatto difettoso degli airbag laterali. Questa condizione può essere provocata da un fissaggio difettoso del connettore all'unità airbag (vedere la figura).

- B 1867 (Detonatore, airbag anteriore sinistro).
- B 1869 (Detonatore, airbag posteriore sinistro).
- B 1871 (Detonatore, airbag anteriore destro).
- B 1873 (Detonatore, airbag posteriore destro).

- Cancellare i codici di guasto con un tester diagnostico.
- Smontare il rivestimento laterale.
- Nel tester diagnostico selezionare il menu "Valori misurati/Parametri".
- Scegliere il sottopunto Airbag/Circuito di detonazione.
- Muovere la connessione a spina e osservare i valori. Se i valori cambiano è necessario sostituire il fissaggio del connettore.
