## **Mercedes-Benz Modello 170 (SLK) 202 (Classe C) 208 (CLK) 210 (Classe E) con cambio automatico**

### **La leva selettrice è bloccata.**

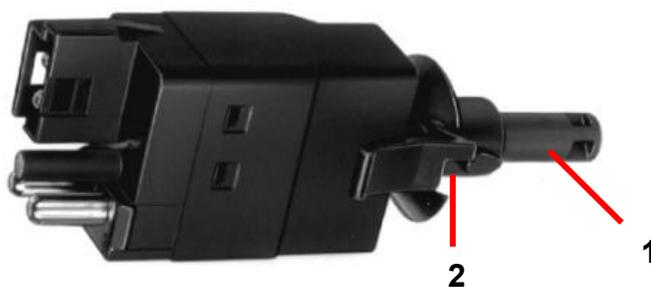
- Estrarre completamente il perno di azionamento (1) dell'interruttore luci di arresto.
- Premere il pedale del freno.
- Inserire l'interruttore luci di arresto nel supporto e girarlo fino allo scatto del dispositivo di bloccaggio (2).
- Rilasciare il pedale del freno. Il perno di azionamento si posiziona automaticamente.

All'interno della memoria guasti del modulo leva selettrice non viene memorizzato alcun guasto. Per eliminare il guasto, è necessario sostituire l'interruttore luci di arresto. A tal fine procedere come segue:

- Smontare il rivestimento al di sotto del volante.
- Estrarre il connettore dall'interruttore luci di arresto.
- Girare l'interruttore luci di arresto ed estrarlo.
