Saab 9-3

Fino al n. telaio: X2030478 o X7024091

Il lampeggio di emergenza si attiva da solo.

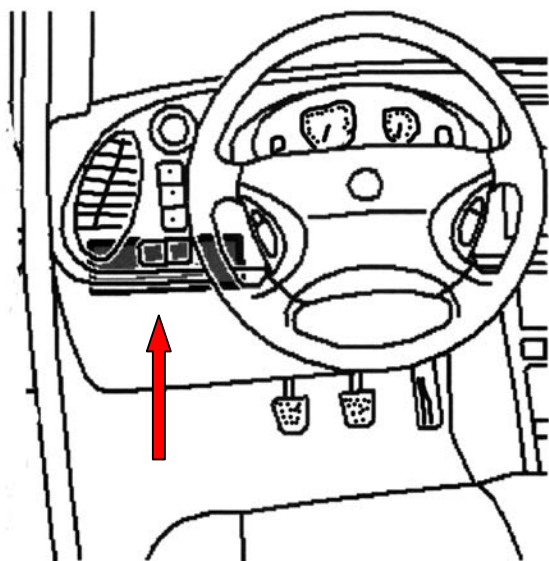
La centralina va montata a sinistra del cruscotto al di sotto del quadro degli strumenti (vedi disegno).

Per l'eliminazione del guasto sostituire la centralina.
