Opel Zafira 2,0 DI 16V Dalla data di costruzione 10/1999

Sostituzione della lampadina della luce anabbagliante destra

Bollettino informativo

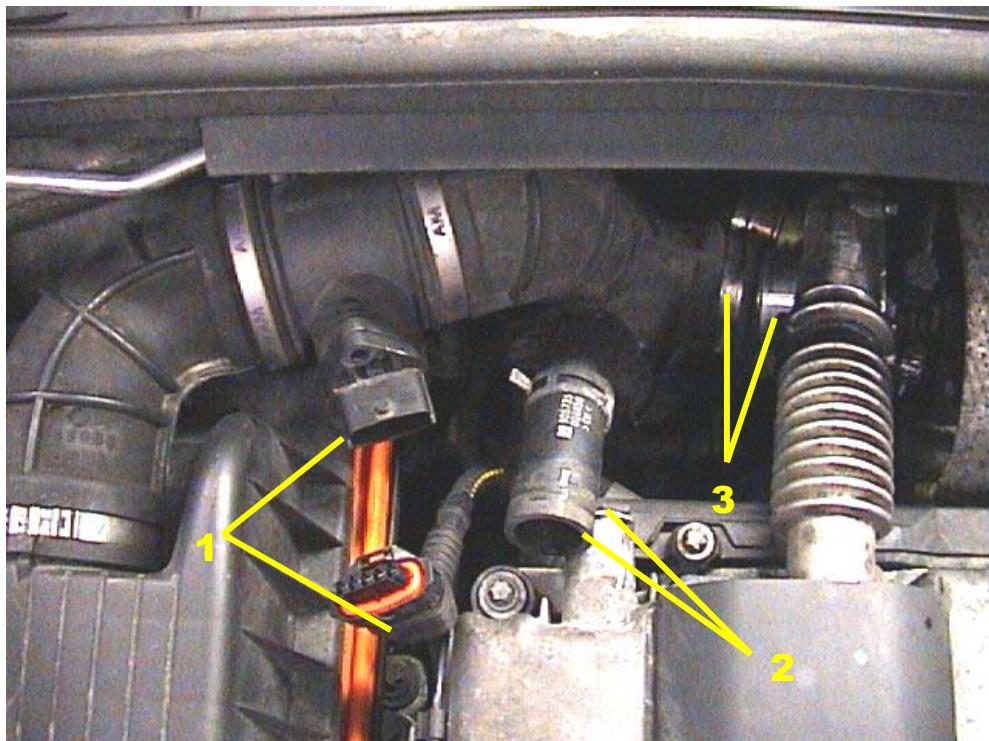
Fig. 1

- Staccare il connettore dall'inserto del misuratore di portata aria (fig. 1/ pos. 1) (allentare il dispositivo di bloccaggio dal basso).
- Rimuovere il tubo flessibile sfiato aria dal coperchio punterie (fig. 1 / pos. 2)
- Rimuovere il tubo flessibile di collegamento sul turbocompressore (fig. 1 / pos. 3)
- Staccare le 4 griffe di fissaggio dalla parte superiore del carter filtro aria
- Smontare la parte superiore del carter filtro aria
- Smontare la parte inferiore del carter filtro aria, a tal fine rimuovere la vite esistente
- Smontare la lampadina dell'indicatore di direzione con il supporto (fig. 2 / pos.1)
- Allentare e rimuovere la lampadina H7 della luce anabbagliante con lo zoccolo ruotandola di 45° in senso antiorario (fig. 2 / pos. 2)

Effettuare il montaggio nella sequenza contraria
