FLITS-INFO

Alfa Romeo Type 147 Alle modellen

Achterrem maakt geluid Eenzijdige slijtage Handrem werkt niet goed

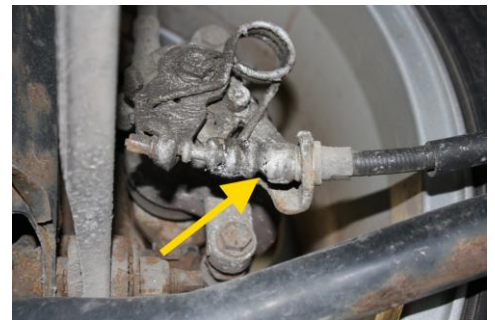
Wanneer de bovengenoemde storing wordt geconstateerd, is het mogelijk dat de handremkabel stroef beweegt of vastzit. Door een defecte stofmanchet (afb.) of een beschadigde ommanteling komt er vocht of vuil in de bowdenkabel terecht. Door corrosie of interne beschadigingen komt de handremkabel klem te zitten. De hefboom van de remklauw keert niet terug in zijn eindstand, waardoor het remblok enigszins tegen de remschijf drukt. De wrijving die hierdoor tijdens het rijden optreedt, veroorzaakt een storend geluid en zorgt er bovendien voor dat het remblok en de remschijf gaan slijten. In dit geval moeten de handremkabels worden gecontroleerd en zo nodig worden vervangen. Wanneer de remblokken of remschijven beschadigd blijken te zijn, verdient het aanbeveling deze eveneens te vervangen.
