FLITS-INFO

Lancia Ypsilon (843) Alle modellen tot VIN 3027759 Bouwjaar: 2003 - 2011

Trillingen en geluiden bij de achteras

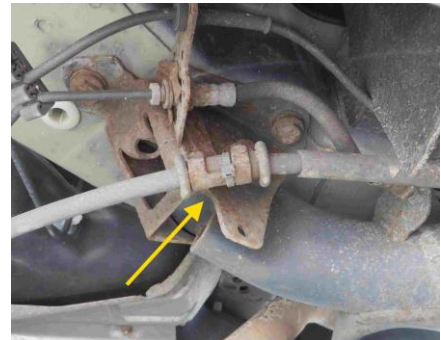
Als de bovengenoemde storing wordt vastgesteld, kan deze met de kabelgeleidingen van de handremkabel in verband staan. Deze trillingen of geluiden doen zich voornamelijk voor op oneffen wegen.

Als de kabel te veel speling in de borgklemmen heeft, kan het gebeuren dat deze bij sterke onderstelbewegingen begint te klapperen.

In dat geval maakt u de kabel los uit de borgklemmen, vult u de tolerantiespeling op met een strook vilt en bevestigt u de kabel weer in de borgklemmen.

Daarnaast is het raadzaam om de borgklemmen met een kabelverbinder vast te zetten.

Als in het kader van deze maatregel beschadigde onderdelen worden opgemerkt, moeten deze worden vervangen.
