BMW 5-serie (E39) alle modellen met automatisch

Voertuig start niet wanneer de keuzehandel in de automaatstand P of N staat.

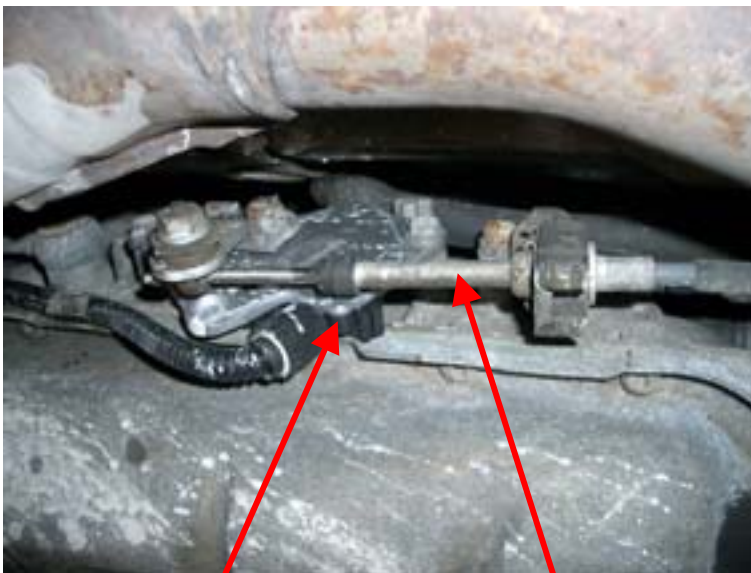
Positieschakelaar
keuzehandel

Geleidebus

Wanneer dit model auto niet start wanneer de keuzehandel in de automaatstand P of N staat, ligt de oorzaak hiervan mogelijk in een defecte keuzehandel-positieschakelaar. Ga als volgt te werk om een diagnose te stellen:

- Storingsgeheugen van het regelapparaat van de transmissie uitlezen (indien mogelijk).
- Bedieningskabelgeleidebus controleren.

Wanneer de bedieningskabelgeleidebus in orde is, moet de positieschakelaar van de keuzehandel worden vervangen.
