Opel

Opel Corsa-B: Bouwjaar 1998 t/m 2000

Opel Corsa-C: Bouwjaar 2001

Slecht starten van de motor, problemen bij koud starten, overslaande ontsteking.

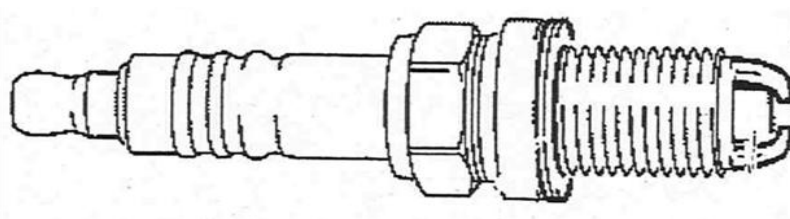
Storingsverschijnselen en mogelijke oorzaken (aandraaimoment te laag):

- Thermische overbelasting van de midden- en/of massa-elektrode en/of van de isolatorvoet.
- Een gebroken isolatorvoet
- Een beschadigde schroefdraad.

- Thermische overbelasting kan worden veroorzaakt door onjuist aangedraaide bougies. Gevolgschade, zoals defecten aan de midden- en/of massa-elektrode en/of de isolatorvoet door losraken of trillen van de bougie.

Als bij deze auto's de motor niet aanspringt en/of de ontsteking overslaat, kan dit liggen aan problemen met de ontstekingsbougies. Controleer deze en vervang ze zo nodig. In dit geval beveelt de autofabrikant het gebruik van het volgende bougietype aan:

- Ontstekingsbougie, type FGR 8 KQE0
- Aandraaimoment 25 Nm
- Elektrodeafstand 1,35 mm

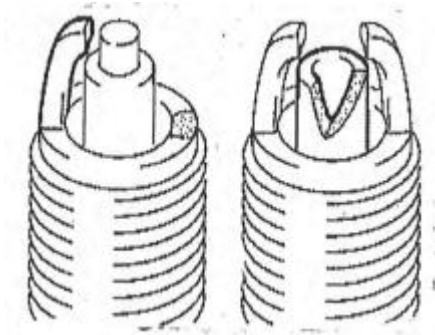
Storingsverschijnselen en mogelijke oorzaken
(aandraaimoment te hoog):

- De omhulling van de bougie/isolator is losgeraakt of beschadigd tijdens de montage of eerder. Hierdoor "lekt" de bougie.
- Door de trillingen is de eerder beschadigde bougie totaal vernield.
- Door een te hoog aandraaimoment kan de schroefdraad beschadigd raken. (dit kan deels worden opgemaakt uit relatief duidelijke sporen van de bougiesleutel op de zeskant van de bougie).
