VW Golf 4 TDI

Uitval kilometerteller door defecte kabelboom

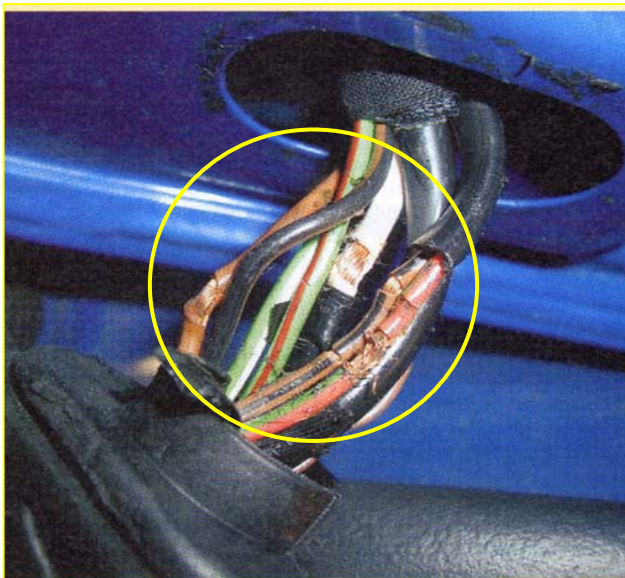
Wanneer bij dit type auto de kilometerteller plotseling uitvalt en de zekering van de snelheidssensor is doorgebrand, dan is het mogelijk dat de oorzaak moet worden gezocht in het gebied van de kabeldoorvoer van de achterklep.

In dit concrete geval brandde de zekering voor de snelheidssensor na enige tijd steeds opnieuw door. Na een verdere controle werd vastgesteld dat ook de zekering voor de achteruitrijlampen defect was en dat de oorzaak hiervoor niet in de achteruitrijschakelaar moest worden gezocht. Op grond daarvan werd de doorvoer van de kabelboom bij de achterklep gecontroleerd en er werd vastgesteld dat de isolatie van meerdere kabels was beschadigd (zie afbeelding), waardoor een kortsluiting werd veroorzaakt. Na de reparatie van de kabelboom traden geen problemen meer op.
