VW

Golf 3

Met centrale vergrendeling

Portieren worden plotseling automatisch vergrendeld

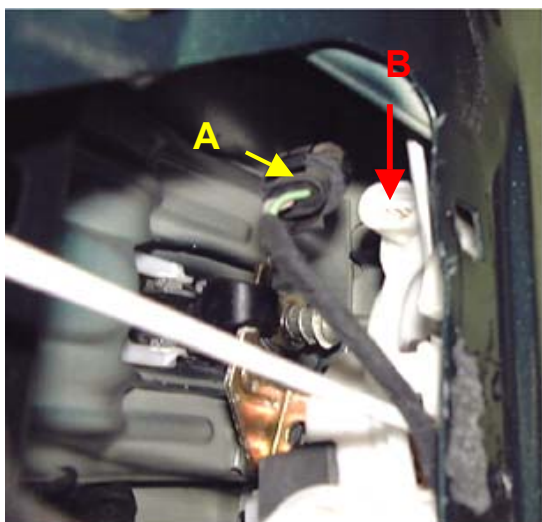
Afbeelding 1

Bij het bovengenoemde type auto kan het voorkomen dat de portieren plotseling vanzelf worden vergrendeld of ontgrendeld. Dit kan ook met ingeschakeld contact of tijdens het rijden voorkomen. Het probleem kan worden veroorzaakt door niet goed functionerende contactschakelaars van de centrale vergrendeling in het bestuurders-/passagiersportier. Door vuil en vocht ontstane contactproblemen kunnen tot het sporadisch vergrendelen en ontgrendelen van de portieren leiden.

- Contact uitschakelen.
- Portierbekleding demonteren.
- Portierfolie/isolatiemateriaal gedeeltelijk losmaken.
- Stekker van de contactschakelaar lostrekken (afbeelding 1, pos. A).
- Schakelaar (afbeelding 1, pos. B) met een kleine schroevendraaier ontgrendelen en naar achteren wegtrekken.
- Schakelaar (afbeelding 2) vervangen.
- Stekker aansluiten.
- Controleren of alles goed functioneert.
- Portierfolie/isolatiemateriaal opnieuw vastplakken
