## **Fiat Panda Met 1,1 l (1108 ccm) MPI-motor**

### **Uitvallen van de snelheidssensor**

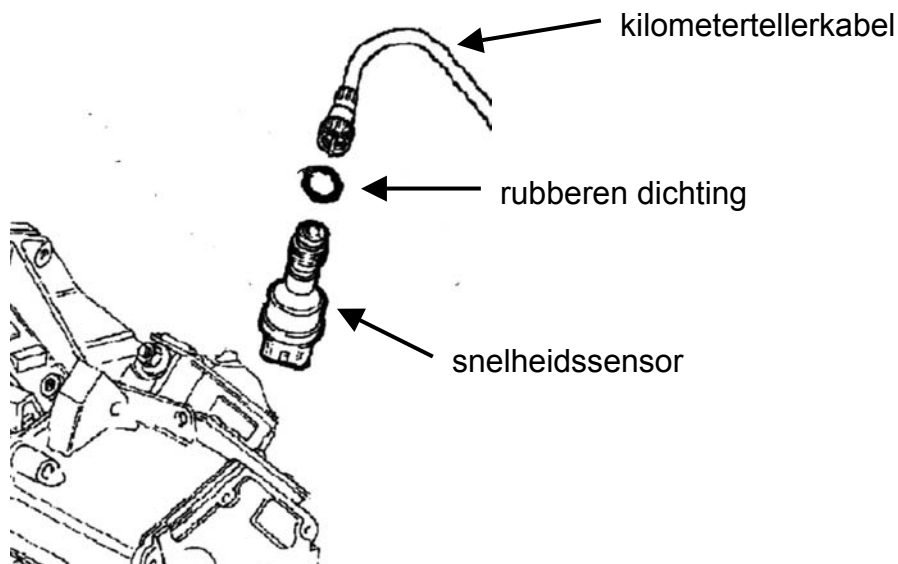
Wanneer bij deze voertuigen de snelheidssensor tussen de aandrijving en de kilometertellerkabel defect is, wordt dit mogelijk veroorzaakt door binnengedrongen water. Wanneer de verbinding tussen de aandrijving en de kilometertellerkabel wordt losgemaakt, moet vóór het opnieuw bevestigen worden opgelet dat de rubberen dichting in de schroefverbinding van de kilometertellerkabel in orde is. Bij een beschadigde of defecte dichting kan water naar binnen dringen, waardoor de snelheidssensor kapot gaat.
